**DPTO ESTUDIOS Y PROYECTOS****INFORME ESTUDIOS DE FUENTES**

PROYECTO:	UBICACIÓN	REGIÓN GEOG.:	Puna	80	Queb	Ramal Yungas	Valle
	Provisión de agua potable al paraje Condor Huasi 1						
Departamento:		Yavi					
Latitud Sur:		22° 06´ 09,27"					
Longitud Oeste:		65° 43´ 03,06"					
Altitud:		3525 msnm					
Acceso:		comunidad establecida a 15,5 km al oeste de La Quiaca sobre el Río fronterizo homónimo. Se accede por la ruta Nac N° 40 desde La Quiaca y se toma un camino secundario 3,3 km al norte a la altura de La Cienaga .

INFORME ESTUDIOS DE FUENTES

Provisión de agua potable al Paraje Condor Huasi 1

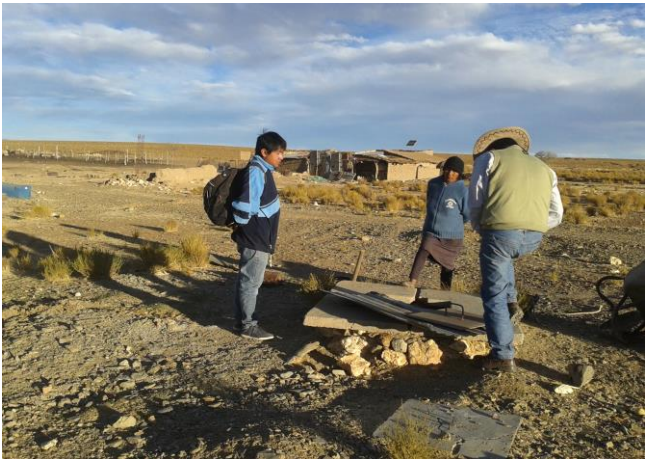
<p>Observaciones: Pozo flías Gaspar - Cari, ubicado a 50 m al noroeste de la viviendas. profundidad 4 m. nivel estático 3,47m . En época de estiaje desciende su nivel estático. Se abastece agua en forma manual por medio de acarreo de baldes</p>							
<p>Análisis Químicos, Protocolo N°7 fyq 316152 Pozo Ana Gaspar (26/09/2018), no presenta valores anómalos.</p>						<p>Tipificación de Riesgo: Medio - Alto . Falto de protección sanitaria.</p>

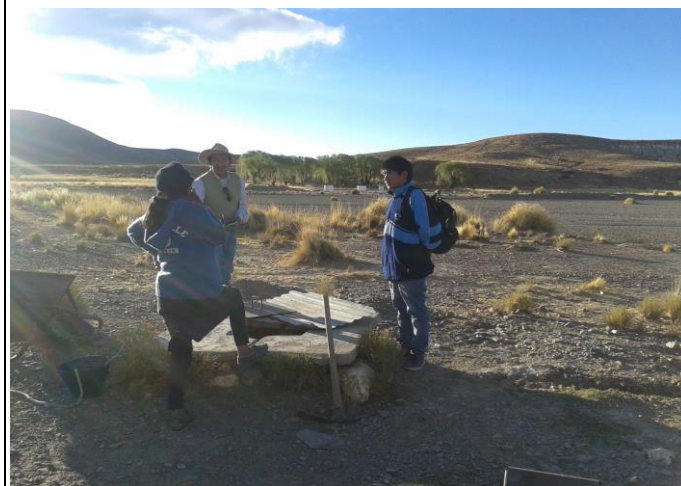
Pozo excavado Flías. Gaspar - Cari. En segundo plano el Río La Quiaca y la toma de agua para la localidad de Villazón (Bolivia).

Observaciones: Pozo flías Gaspar - Cari, ubicado a 50 m al noroeste de la viviendas. profundidad 4 m. nivel estático 3,47m . En época de estiaje desciende su nivel estático.

Tipificación de Riesgo: medio alto. Desperfectos en las instalaciones de bombeo. Roturas y/o obturación de cañerías por congelamiento en la época invernal.
