INFORME ESTUDIOS DE FUENTES

Provisión de agua potable al paraje MIRAFLORES

Departamento: Cochínoca

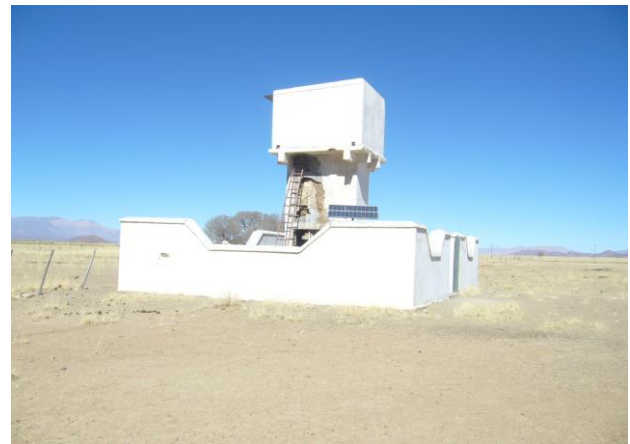
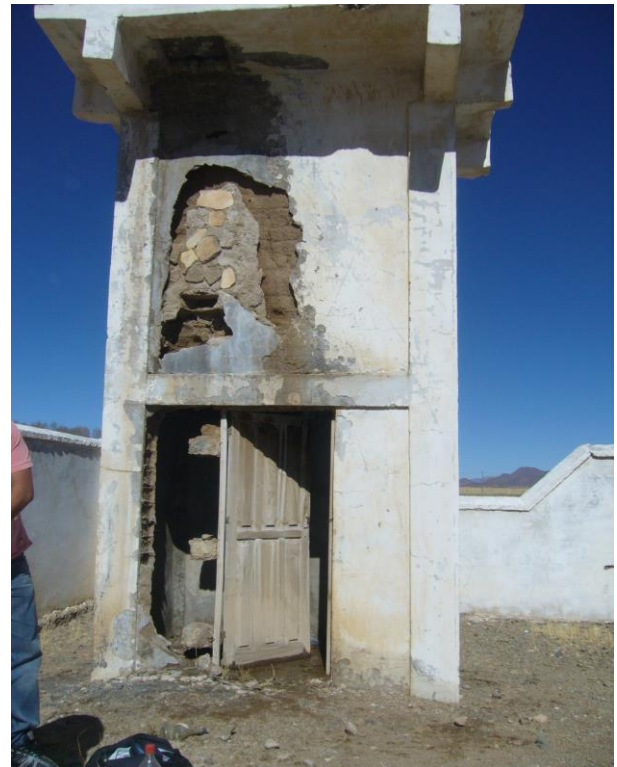
Detalle de la mampostería del depósito elvado destruida por la humedad.

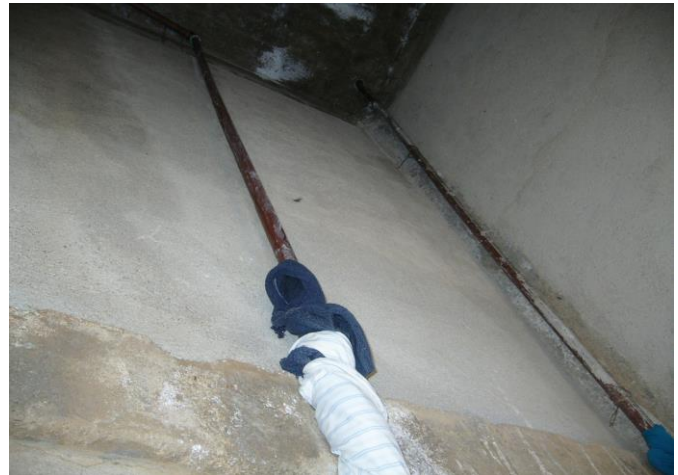
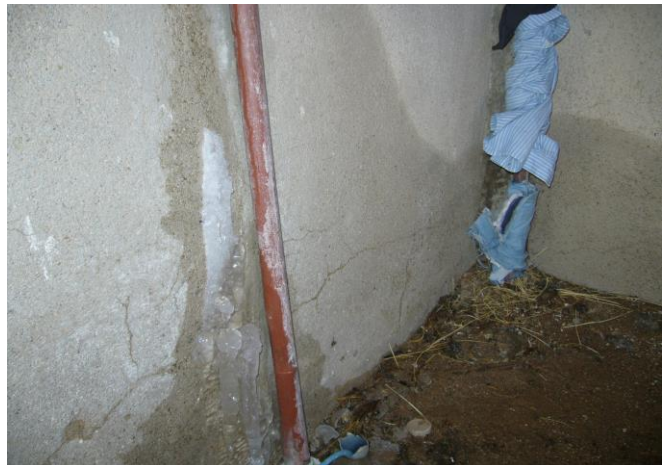
Imagen de las cañerías averiadas y con precaria y escasa protección térmica. El hielo en las paredes denotan

No existen inconvenientes en cuanto a la fuente de agua y volumen requerido, el problema se presenta en el sistema de aducción y sistematización del bombeo. En el periodo invernal la cañería sufre congelamiento y roturas en uniones de tramos o conexiones con llaves provocando perdida de agua que a su vez destruye las paredes de adobe y reboques. El sistema de bombeo carece de un sistema de automatización. Por lo tanto se recomienda reemplazar las cañerías del tanque elevado, equiparlas de protección térmica tanto recubriendolas como en la reparación de la mampostería y techo de la cisterna, protección térmica en las conexiones del establecimiento educacional y vivienda. Instalar un sistema automático de bombeo.

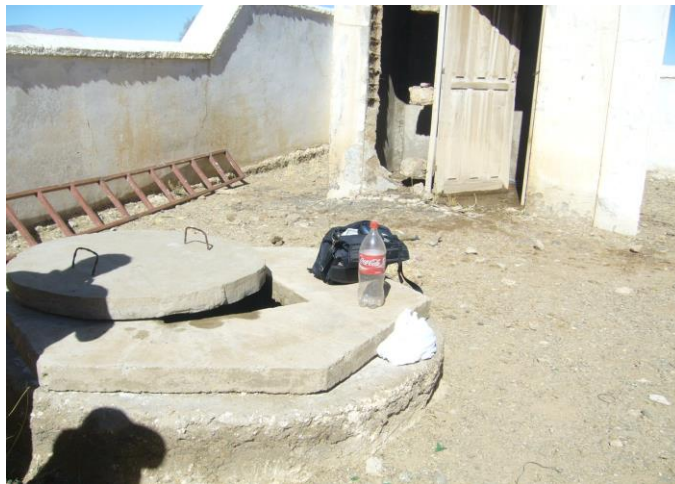
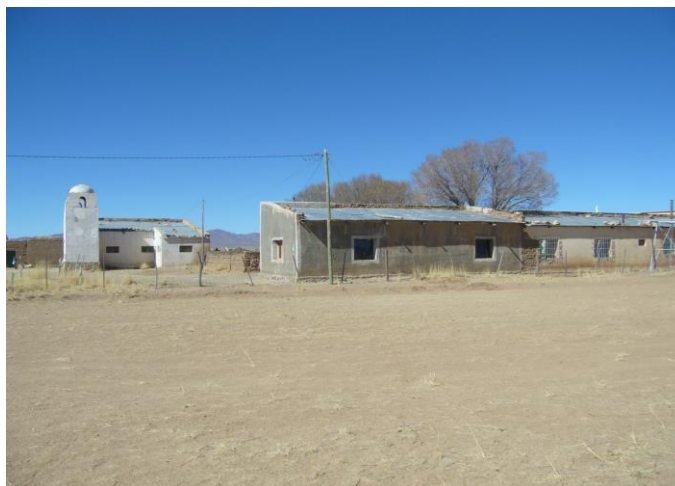
Imagen del pozo y vista general de la escuela y capilla.
