DPTO ESTUDIOS Y PROYECTOS		REG 03 FP-P-EYP.01					
	INFORME ESTUDIOS DE FUENTES		Fecha de Aprobación: 01/04/2011 Revisión N° 04					
PROYECTO:	UBICACIÓN	REGIÓN	Puna	Queb.	Ramal	26	Valle	Fecha Estudio:
Provisión de agua potable a la localidad Vinalito	Departamento: Santa Bárbara							
	Latitud Sur: 23° 40' 06,8"							
	Longitud Oeste: 64° 24' 48,75"							
	Altitud: 348 msnm							
	Observ.: comunidad establecida a 50 km al noreste de Lib Gral San Martín.							
CONDICIONES DEL SISTEMA ACTUAL								
Fuente: Pozo 4				Pozo N° 4 ubicado a 500m al oeste del pueblo. Actualmente en funcionamiento.				
Tipo de Captación: subterránea, pozo								
Estación de Aforo:								
Q (lt/seg)	PH	Temp. °C	Pot. Redox	Turbidez (NTU)	Conductividad (us/cm)			
5,5								
Permeab. K (m/día)								
<p>Perfil Hidrogeológico: La localidad de Vinalito se ubica sobre la margen derecha a 2 km del Río San Francisco, influenciada por las estructuras occidentales de la Sierra de Santa Bárbara, con suaves pendientes hacia el oeste y al norte, donde drenan hacia el colector principal.</p> <p>Dada las condiciones morfoestructurales dominantes en este sector del valle, los sedimentos de edad cuaternaria que cubr

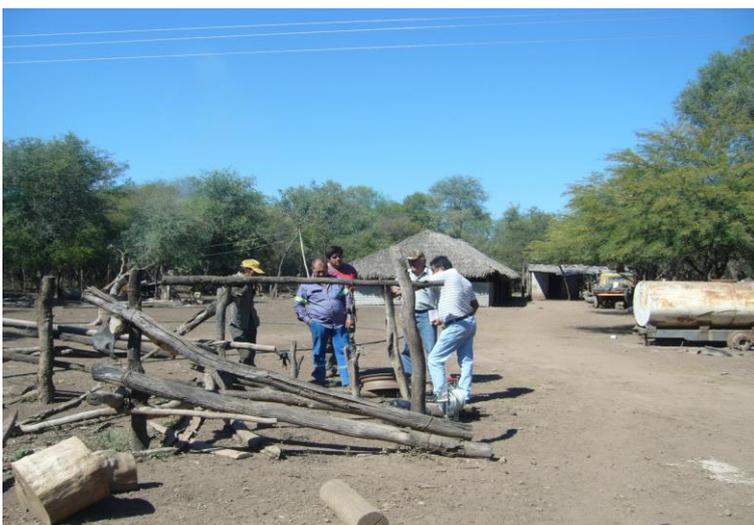
Pozo YPF en el predio de la cooperativa Fraile Pintado

Para el acondicionamiento del pozo de la cooperativa se recomienda lo siguiente: **1. Rehabilitación.** Expulsar los sedimentos (finos o pequeños) del pozo por medio de aire o agua comprimidos. Colocando la manguera del compresor en el pozo y expulsando los sedimentos por presión del aire o agua hasta que el agua que sale del pozo esté limpia. **2. Desinfección.** Luego de la rehabilitación del pozo, determinar los niveles de turbiedad y el pH para garantizar que la cloración sea efectiva (desinfección). No permitir el uso del pozo durante el proceso de limpieza. El agua tendrá una concentración alta de cloro que le dará un mal sabor y olor, y puede ser peligrosos. Después del período de contacto, extraer el agua del pozo con aire comprimido. Medir la concentración de cloro mediante un kit de comparación. Una vez acondicionado el pozo se instala el sistema de bombeo para determinar el caudal específico del pozo (lt/seg x metro de depresión), niveles estático y dinámicos. Estos datos nos permiten conocer la capacidad de extracción de agua que están influenciado directamente con características de los acuíferos captados y las condiciones en que se encuentran actualmente los filtros. Una vez obtenido el caudal específico se puede inferir el volumen de agua a conseguir de acuerdo a la ubicación (profundidad) y tipo (HP) de la bomba sumergible. Tener en cuenta que los pozos de la zona se comportan de manera similar, por lo tanto se podría deducir sus características al pozo en estudio.

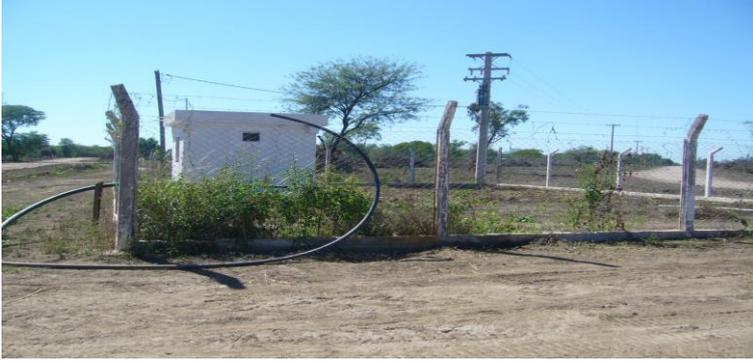
<p>Análisis Químicos, Protocolo N° 9 fyq 291009 9tox (pozo N° 4) presenta valores anómalos de dureza, sulfatos e hierro siendo no apta para consumo humano.</p>								
<p>Observaciones: Actualmente abastecen de agua a la comunidad de Vinalito los Pozos N° 3 (aledaño al canal de riego) y N°4. Pozo N° 3 Prof 60m, NE 5,6m,caudal 20 m3/h (5,55 lt/seg). Pozo N° 4 Prof 65m, NE 8m,caudal 20 m3/h (5,5 lt/seg)</p>				<p>Tipificación de Riesgo: rotura o desperfecto del sistema de bombeo. Corte de energía eléctrica.</p>				
FUENTE ALTERNATIVA								
Fuente: Pozo YPF, cooperativa F Pintado				Pozo YPF Coop. F.P., personal de AdIA realizando sondeos y mediciones del nivel estático.				
Tipo de Captación: subterránea, pozo								
Estación de Aforo:								
Q (lt/seg)	PH	Temp. (°C)	Pot. Redox	Turbidez (NTU)	Conductividad (us/cm)			
Permeab.K (m/día)								
<p>Perfil Hidrogeológico: (1) Se realizaron sondeos en el pozo determinando el nivel estático (-9m) y la verificación de ausencia de materiales u objetos que puedan obstruir el pozo hasta una profundidad de 65 m y no tener inconveniente en la instalación correcta del sistema de bombeo. Por comentarios de vecinos se presume que el pozo tiene una profundidad mayor a los 90 m.</p>

Pozo N°4 con su casilla de cloración y alambrado perimetral (en funcionamiento)
