Registro de Obra Hidráulica Existente

Emergencia Hidroambiental: Laguna de los Cisnes

Pozo: RG_LC_P1

INFORME TÉCNICO DE PERFORACIÓN – AGUAS SUBTERRANEAS

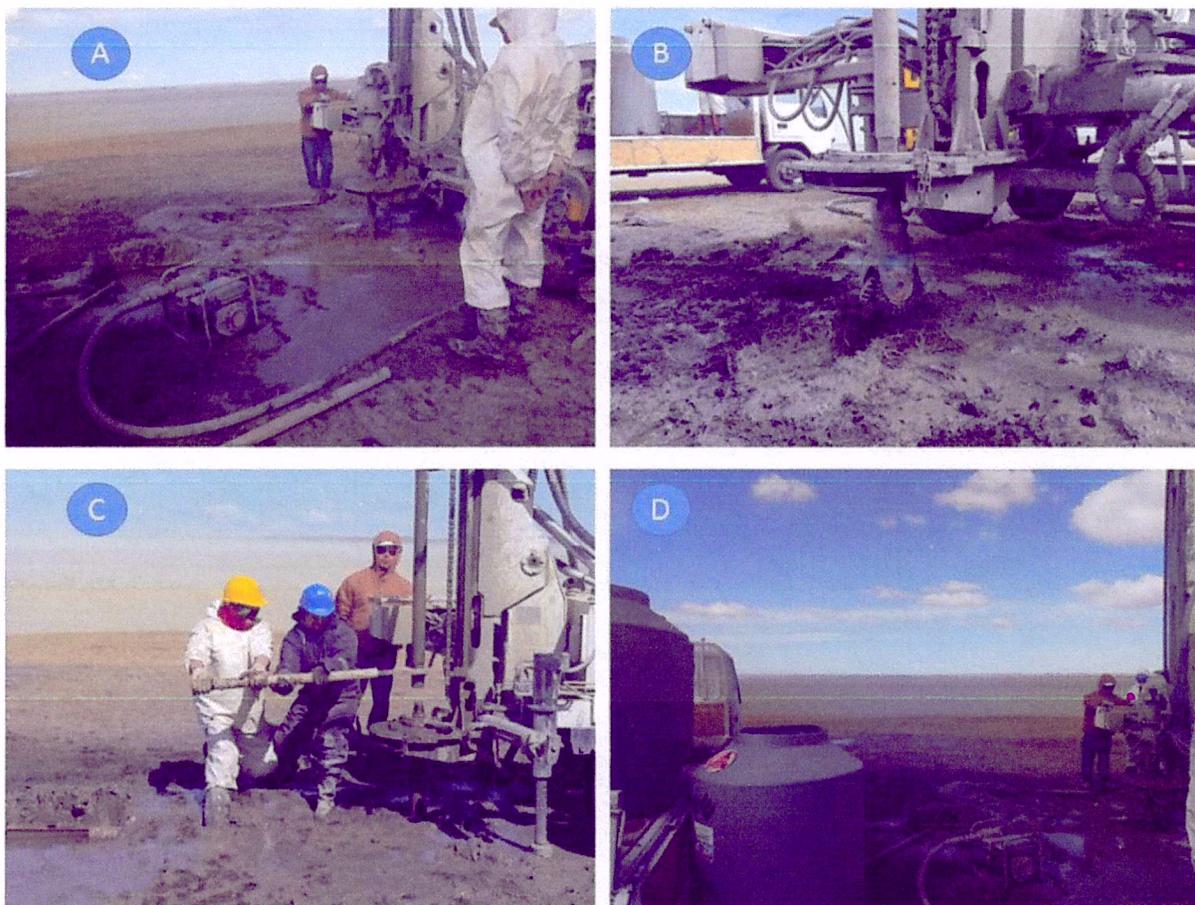
Figura 2: Compilación fotográfica de algunas de las tareas realizadas. A) Circuito de perforación con lodo bentonítico; B) Trépano de perforación, tricono 8"; C) Maniobra: adhesión de barra de perforación; D) Tanque de agua 1000 l. para lodo

En la primera etapa se perforaron aproximadamente 10 metros con el método de inyección de lodo bentonítico mediante circulación directa. Debido a dificultades causadas por el empaste del trépano de corte vinculado a una litología limo-arcillosa durante la perforación con lodo, se decidió cambiar al método de perforación mediante inyección de aire. Por este motivo, la recuperación de muestras se redujo y la interpretación del perfil litológico a partir de los 12 m se interpreta por la velocidad de avance de la perforación y correlación con perforaciones posteriores (RG_LC_P2).

Se utilizaron trépanos triconos mejorados con puntas de tungstenos de diferentes diámetros. La obtención de muestras se realizó cada 2 metros.

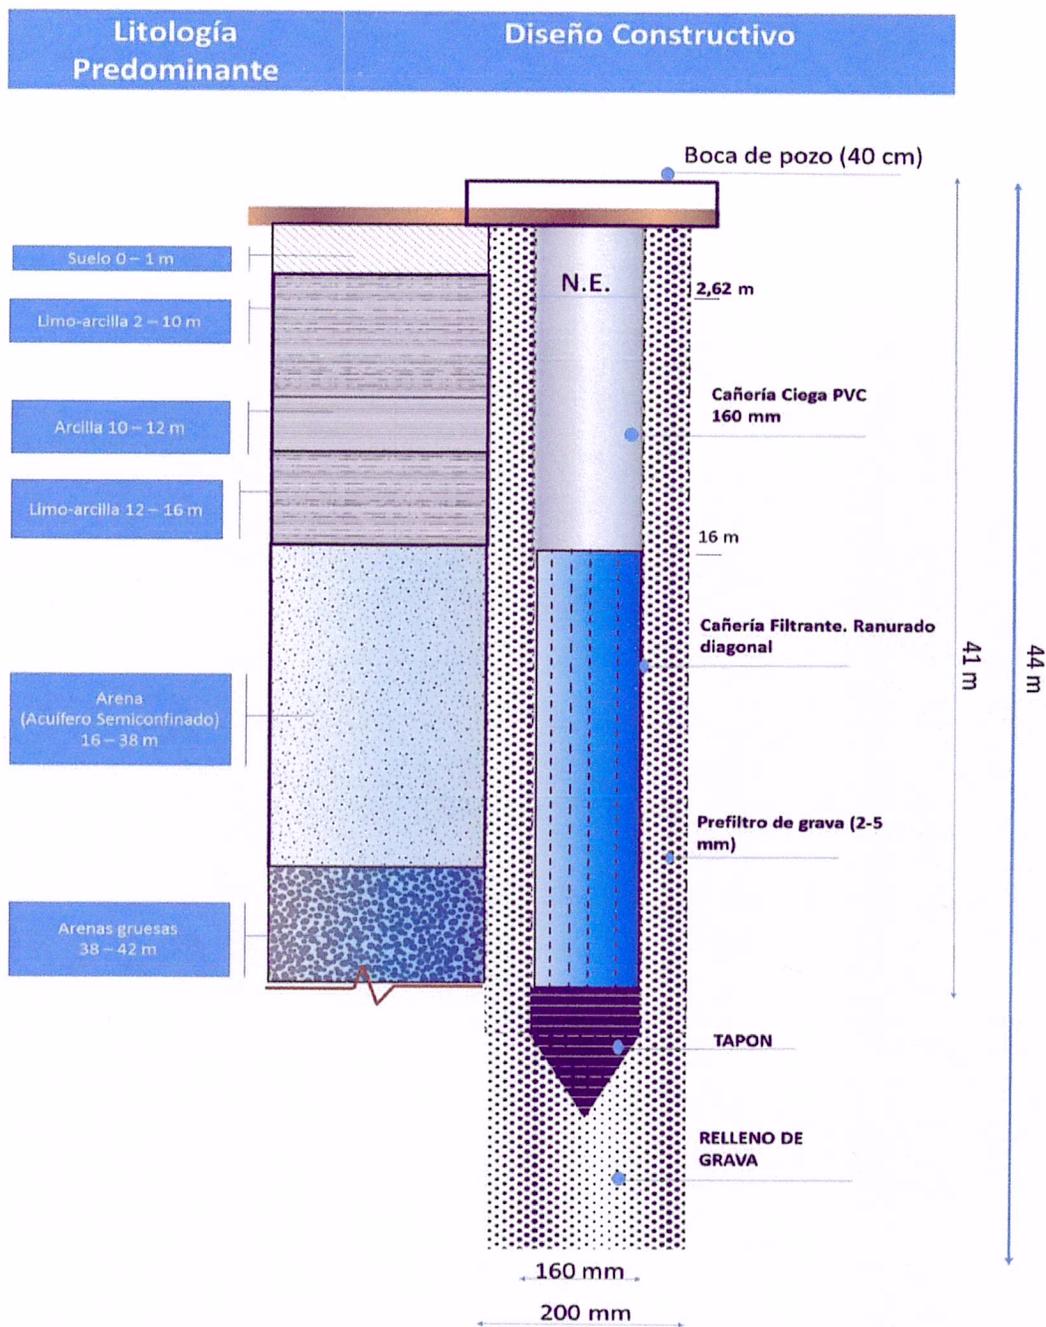
Figura 3: Diagrama constructivo y litología predominante del pozo RG_LC_P1. El esquema no está a escala.

Profundidad: 40,3 m (medición hasta el tope sellado)

Diámetro de Perforación: 200 mm

Diámetro de Entubamiento: 160 mm con 40 m de recubrimiento con grava.

Material de Entubamiento: PVC

Cañería Filtrante: PVC ranurado diagonal (0,75 mm)

Prefiltro de Grava: 2 – 5 mm.

Unidad hidrogeológica	Intervalo (m)	Descripción Litológica
Cubierta Edáfica	0-1	Cubierta edáfica limo- arcillosa, color gris claro, intercalado con arena fina a muy fina compuesta por fragmentos líticos y menor proporción cuarzosa, no consolidado.
Zona no saturada	1-2	Sustrato limo- arcilloso intercalado con arena fina a muy fina de color claro y oscuro en su mayoría de composición cuarzosa, con 10% de grava compuesta por fragmentos líticos.
Acuífero semiconfinado	2-4	Intervalo limo arcilloso color oscuro, no compactado, intercalado con grava fina y arena gruesa 20%
	4-6	Intervalo limo arcilloso color oscuro, no compactado, intercalado con grava fina y grava media 20%
	6-8	Arena media a fina bien seleccionada, color claro a rojizo, mayoritariamente lítica y en menor proporción cuarzosa. Grava fina, angulosa y subangulosa 20%
Acuitardo	8-16	Arcilla y limo (muestras no recuperadas)
Acuífero Semiconfinado	16-38	Arena (muestras no recuperadas)

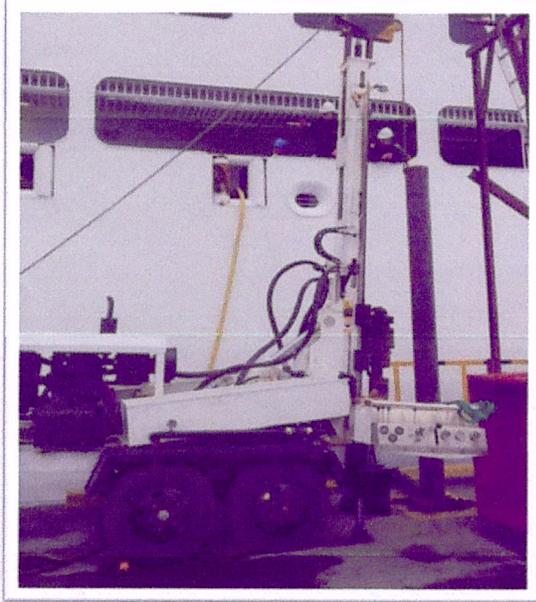
El equipo utilizado consiste en una perforadora tipo tráiler modelo YC2115 con la capacidad de perforar hasta 200 metros. La misma se trata de una unidad de perforación montada sobre una estructura móvil equipada de 4 ruedas. El equipo funciona mediante control hidráulico, dirigido a la cabeza de rotación que ejerce hasta los 40 bar a 34 revoluciones /min.

Peso del equipo: 3400 kg
Largo general: 45,4 m.
Ancho general: 17,5 m.
Altura general: 1,9 m.
Motor diésel.

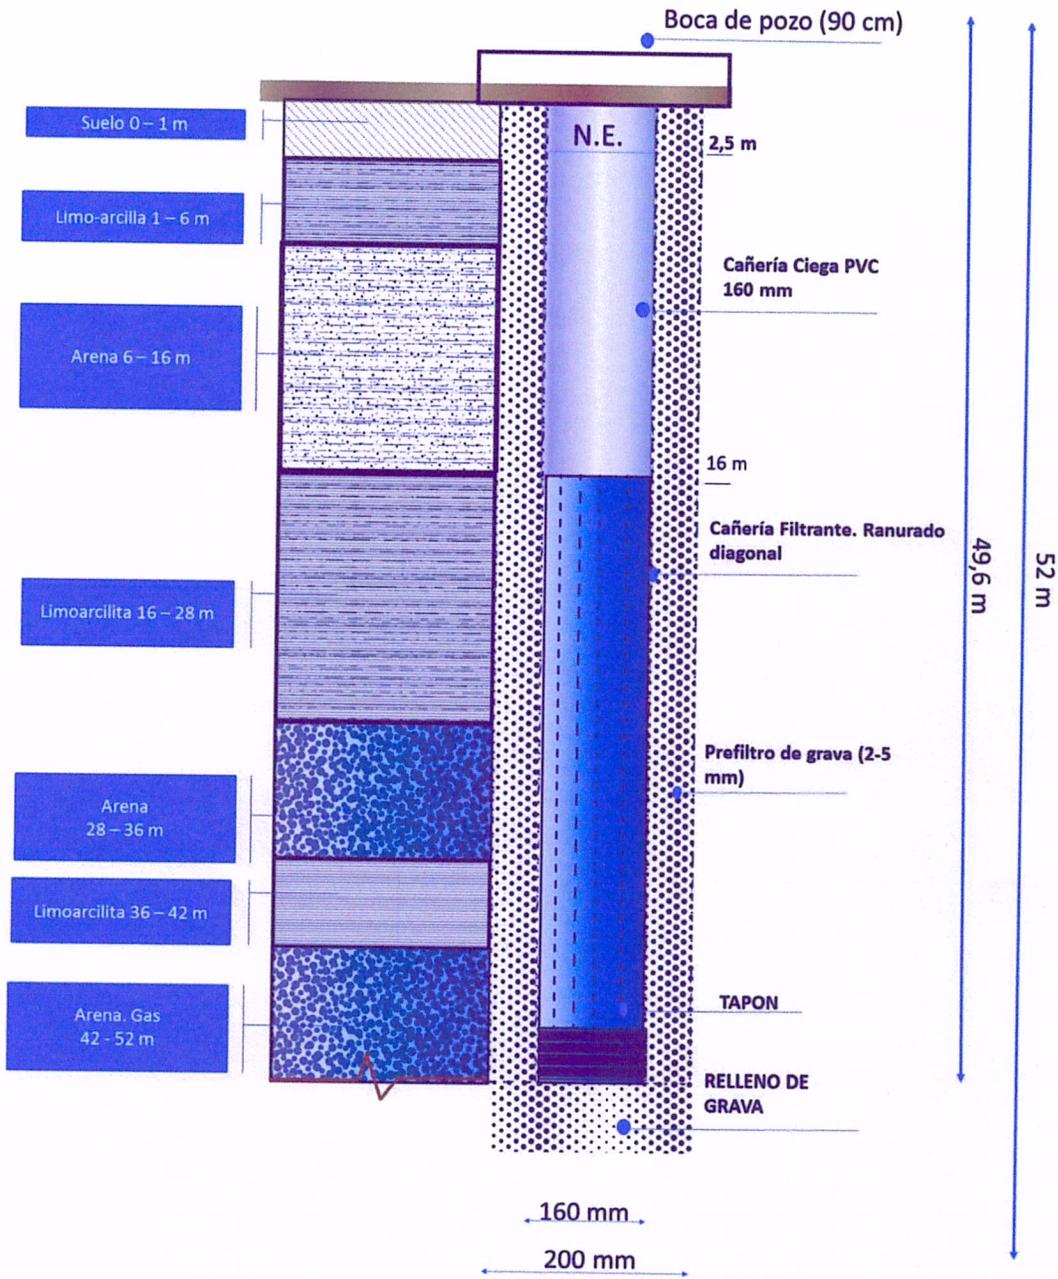
Figura 2: Diagrama constructivo y litología predominante del pozo RG_LC_P2. El esquema no está a escala.

Profundidad: 52 m

Diámetro de Perforación: 200 mm

Diámetro de Entubamiento: 160 mm

Material de Entubamiento: PVC

Cañería Filtrante: PVC ranurado diagonal (0,75 mm)

Prefiltro de Grava: 2 – 5 mm.

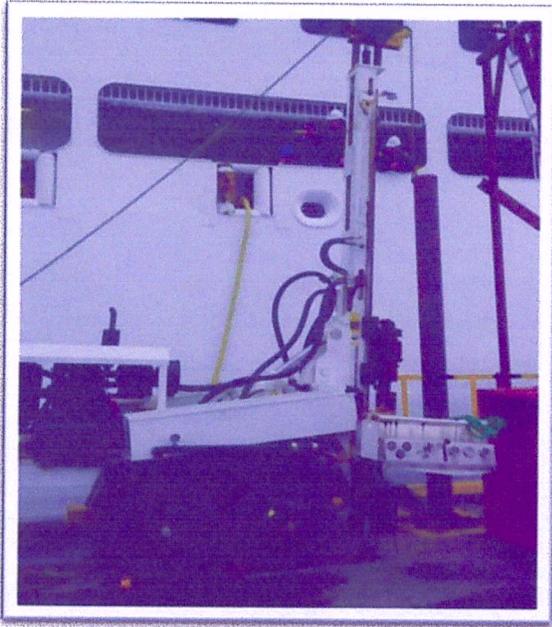
El equipo utilizado consiste en una perforadora tipo tráiler modelo YC2115 con la capacidad de perforar hasta 200 metros. La misma se trata de una unidad de perforación montada sobre una estructura móvil equipada de 4 ruedas. El equipo funciona mediante control hidráulico, dirigido a la cabeza de rotación que ejerce hasta los 40 bar a 34 revoluciones /min.

Peso del equipo: 3400 kg
Largo general: 4,54 m.
Ancho general: 17,5 m.
Altura general: 1,9 m.
Motor diésel.

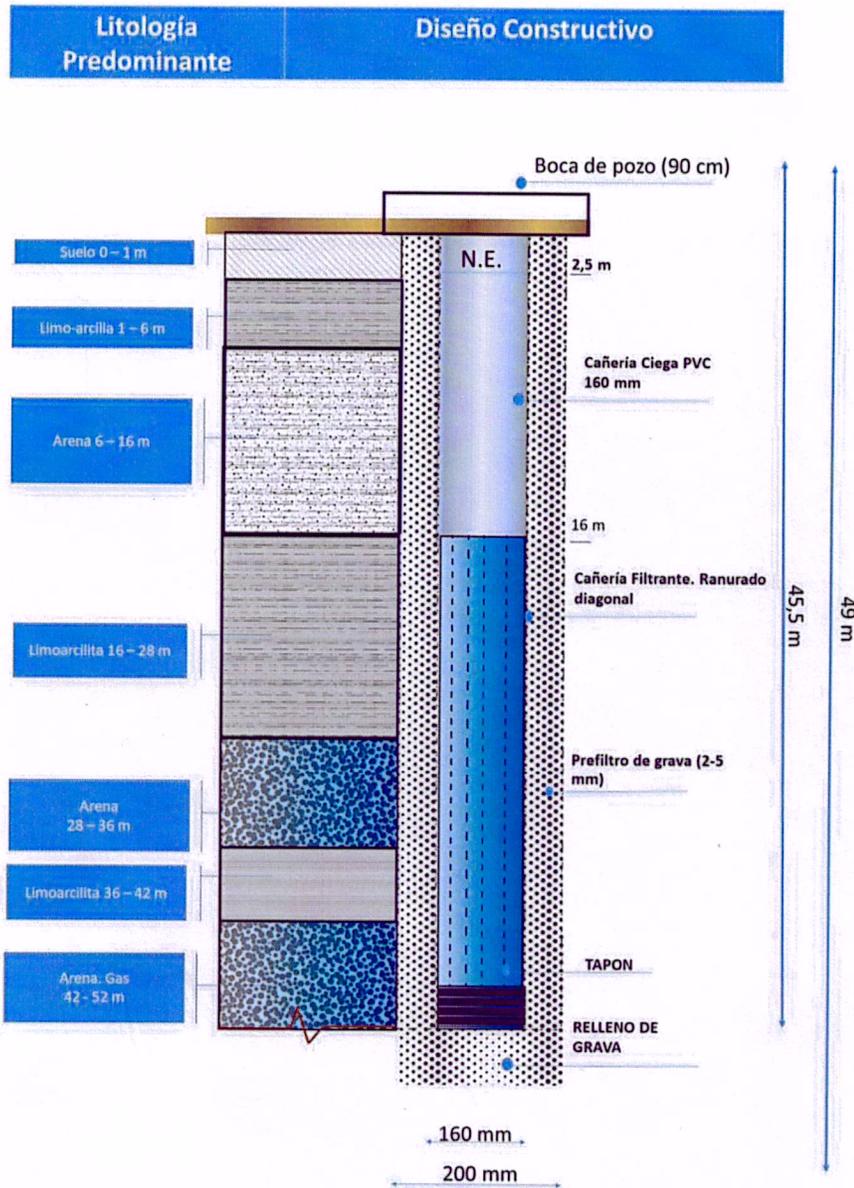
Diagrama constructivo y litología predominante del pozo RG_LC_P2. El esquema no está a escala.

El objetivo de este anexo es dar a conocer una modificación en el resultado de la medición de profundidad total de pozo enunciado en el informe correspondiente.

El día 30 de mayo de 2019 junto con personal de la Dirección General de Recursos Hídricos se procedió a remedir la profundidad del pozo denominado "RG_LC_P2" obteniendo como resultado un nivel estático de **2,63 m.b.b.p.** y una profundidad total de **45,5 m.b.b.p.**
