Documento 12 - 2007

SITUACIÓN DEL ABASTECIMIENTO URBANO EN LA CIUDAD DE CLAROMECÓ, PARTIDO DE TRES ARROYOS

Dr. Luis S. Vives

Agosto 2007

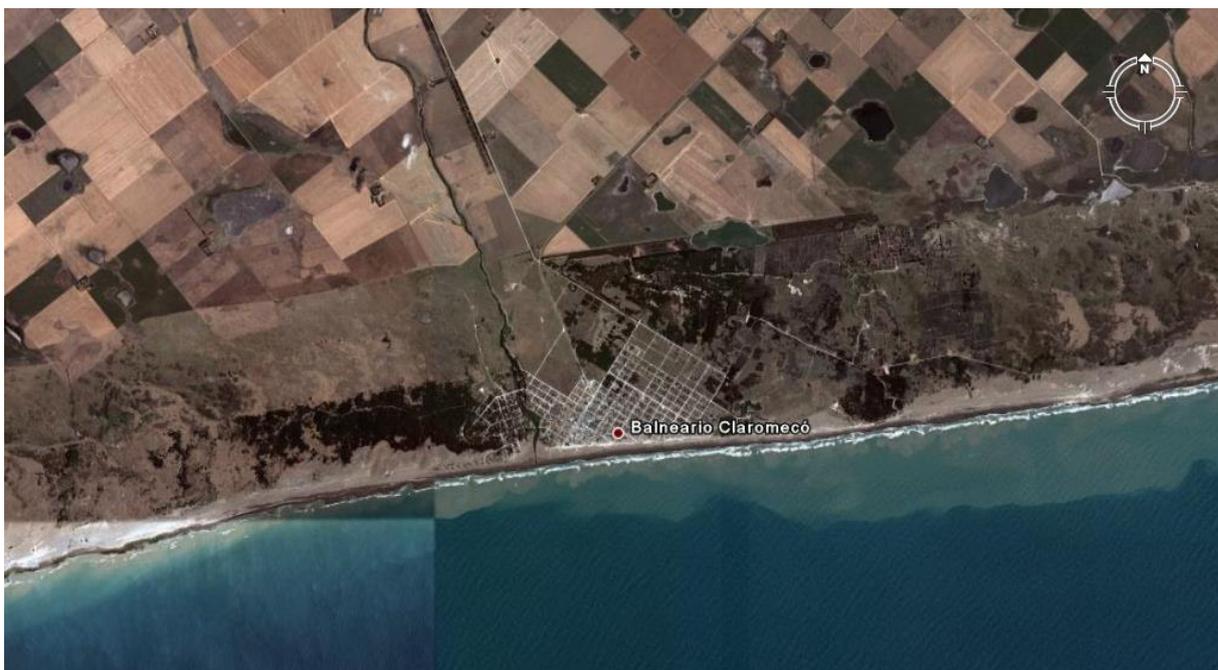
Figura 1: Vista del cordón medanoso y de la ciudad de Claromecó.

La ciudad de Claromecó del Partido de Tres Arroyos se encuentra situada en el litoral medanoso en la desembocadura del arroyo del mismo nombre (Figura 1). Las características litológicas que compone este cordón medanoso, sobrayente a la formación Pampeana, permite una fácil recarga de agua de precipitación y por consiguiente es una fuente de agua dulce situada por encima de las aguas subterráneas del Pampeano de menor calidad (Varni et al., 2006) que permite abastecer durante los períodos invernales a la ciudad de Claromecó. Este depósito de agua subterránea presenta una variabilidad anual dependiente de las precipitaciones, motivo por el cual precisa de un monitoreo continuo de su estado como de la regulación de su explotación.

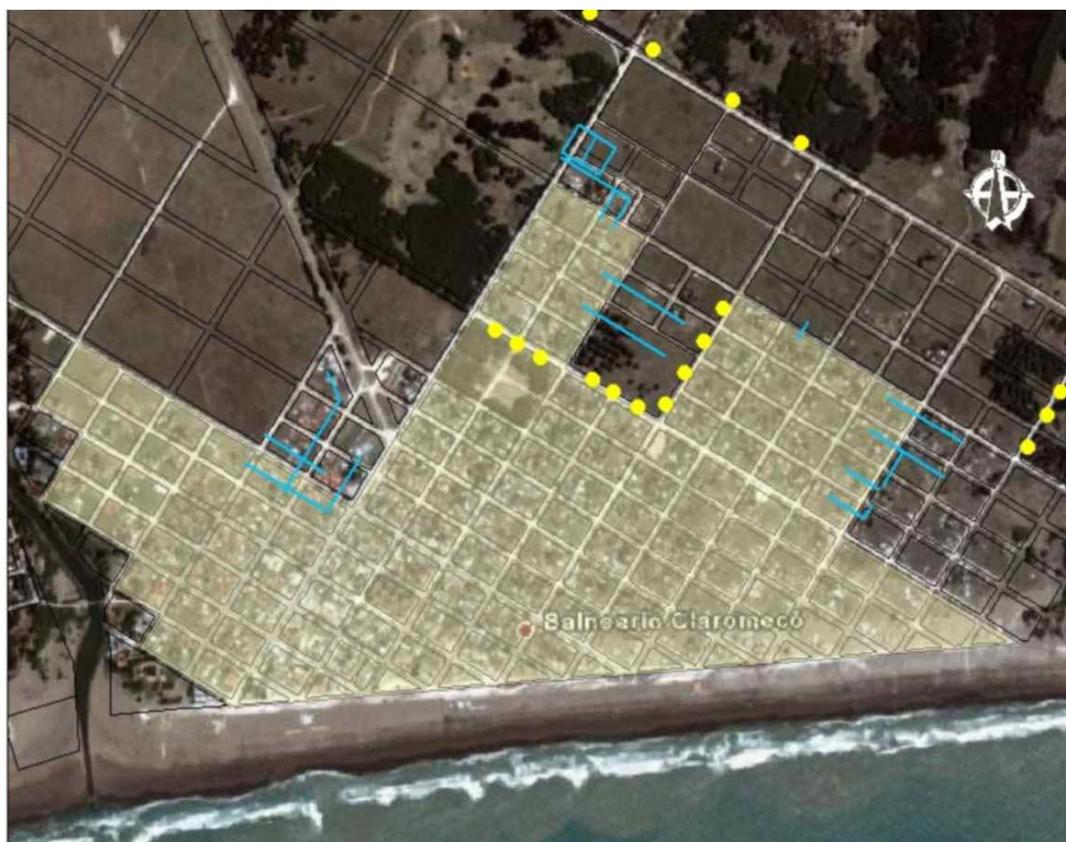
El abastecimiento de agua potable en la ciudad de Claromecó está a cargo desde 1995 de la Cooperativa Eléctrica. El abastecimiento emplea solamente recursos subterráneos que se extraen con una batería de 13 perforaciones que explotan exclusivamente el médano dentro del ejido urbano (Figura 2, Anexo I). Las perforaciones están conectadas a un tanque elevado de distribución (en calle 26 y 35) con una capacidad de 400000 litros y que en la base de la torre dispone en una cisterna de 200000 litros. Las perforaciones del 1 al 10 tiene una capacidad de explotación de 5.5 m³/h a una profundidad entre los 17 a 20 m y las perforaciones 11 al 13 extraen a los 29 m de profundidad con un caudal de 15 m³/h. Es decir actualmente el sistema tiene una capacidad de explotación máxima diaria de 2400 m³.

Figura 2. Zona servida con agua potable, en azul la extensión de la red de abastecimiento y pozos de explotación (amarillo).

La red dispone de otros cuatro pozos de construcción más reciente situados en la zona límite entre el vivero Municipal y la ciudad de claromecó (pozos 14 al 17, Figura 2). Según el trabajo de Santa Cruz y Silva Busso (2000) los pozos explotan el Pampeano. El inconveniente de estos pozos es que no tienen bomba de explotación y no están conectados a la red. Estos pozos tienen una capacidad máxima de 7 m³/h cada uno, lo que permitiría ampliar la capacidad de explotación en 672 m³/d (28 %).

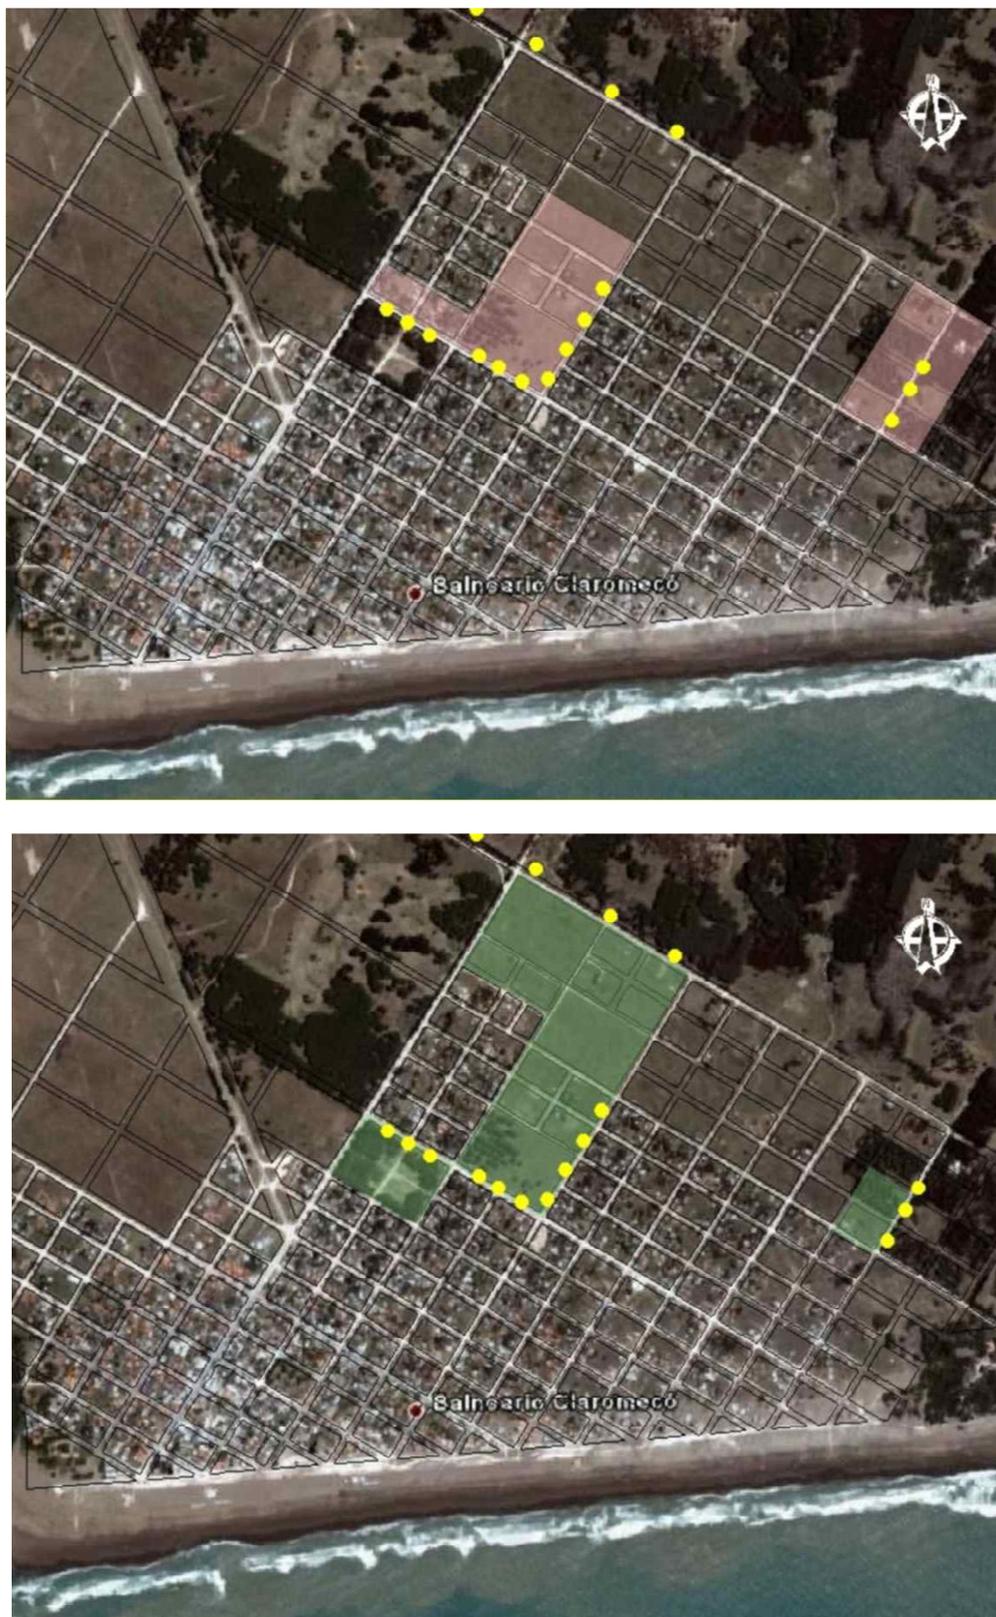
Producto que la ciudad de Claromecó no dispone servicios cloacales ni pluviales, en el año 1994 el SPAR sugiere un área de reserva hidrológica basada en informes del Dpto. de Geología de esa repartición. En la Figura 3 se muestran las áreas sugeridas para protección conjuntamente con la ubicación de los pozos de explotación. Esta recomendación estuvo vigente temporalmente a través de un decreto municipal que definía zonas de Reserva Acuífera y que no coincidían con las propuestas por el SPAR (ver Figura 3). Este decreto fue derogado durante el mismo año. Toda esta documentación está en el Anexo II.

Figura 3. Zona de Reserva Hidrológica definida por el SPAR (superior) y Zona de Reserva Acuífera impuesta por el Municipio (inferior). Los puntos color amarillo son los pozos de explotación.

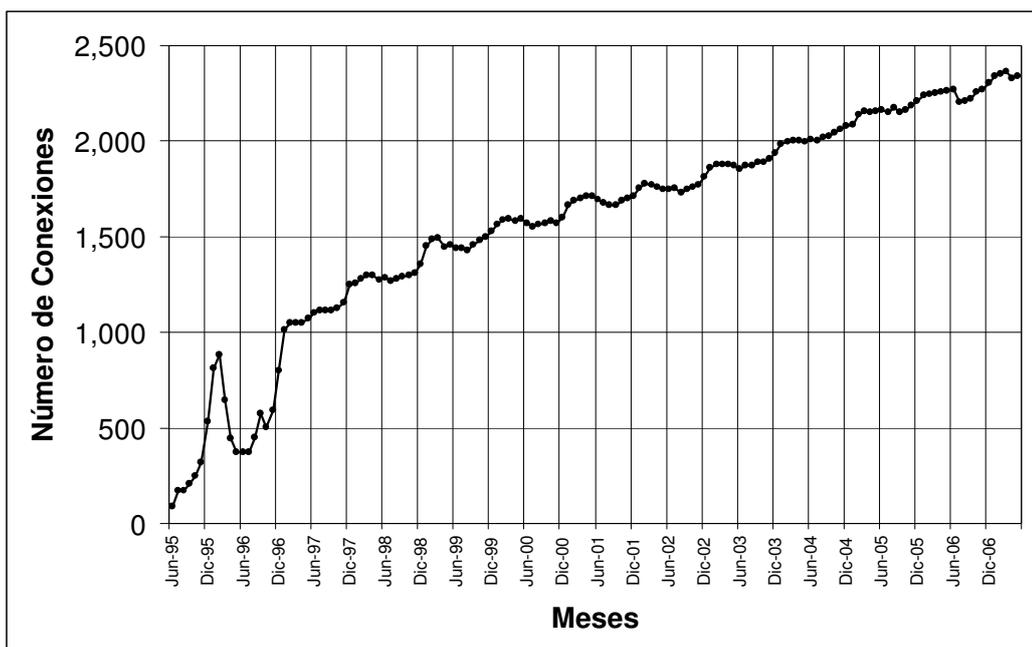
domiciliarias desde su inicio de la concesión hasta alcanza el número de 2343 en junio de 2007 (Figura 4). Solo se observa al comienzo de la concesión un crecimiento importante a finales del año 1995 que se redujo durante el invierno del 1996, pero a partir de ese año el crecimiento ha sido sostenido.

Figura 4. Evolución del número de conexiones domiciliarias en la ciudad de Claromecó.

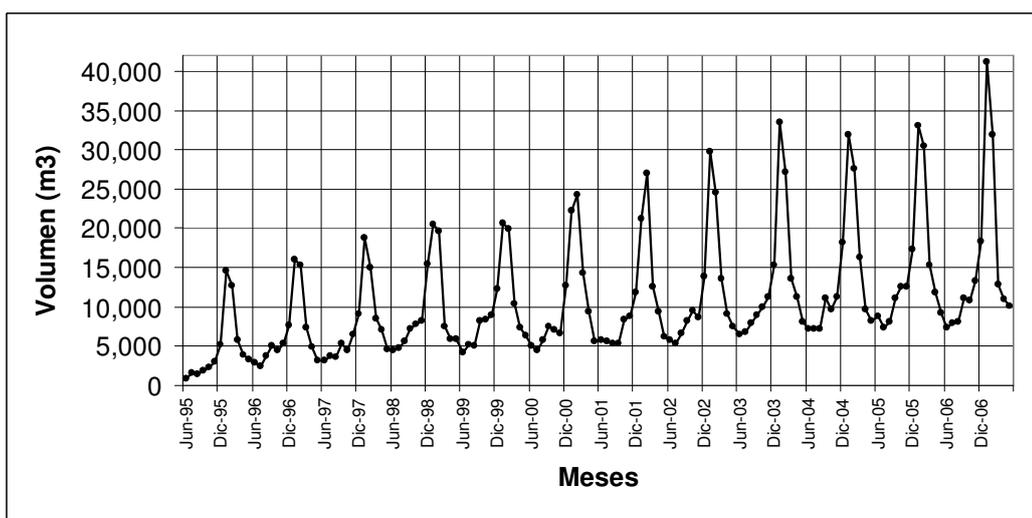
El aumento de conexiones fue acompañado de un aumento importante del volumen mensual de agua facturado por la entidad (Figura 5). Si observamos que el mayor volumen facturado corresponde al mes de enero del 2007 con 41074 m³ que equivale aproximadamente a una demanda media diaria de 1325 m³, lo que parece indicar que no existen problemas de disponibilidad de agua (la capacidad máxima diaria de explotación es de 2400 m³).

Figura 5. Evolución mensual del volumen de agua facturada por la Cooperativa Eléctrica.

Por otro lado, la demanda diaria al sistema en los meses estivales es muy variada durante la semana, con marcados picos durante los fines de semana donde la demanda al sistema llega a saturar la capacidad máxima de explotación como se registró el 21 de enero del 2007, con una demanda de 2400 m³/d. Bajo esta situación el sistema entra en colapso y requiere el disponer de más pozos de explotación. Ahora, si tenemos en cuenta la tendencia de la demanda mensual estival los últimos años (Figura 5) se puede observar un aumento anual promedio de 2500 m³ que no

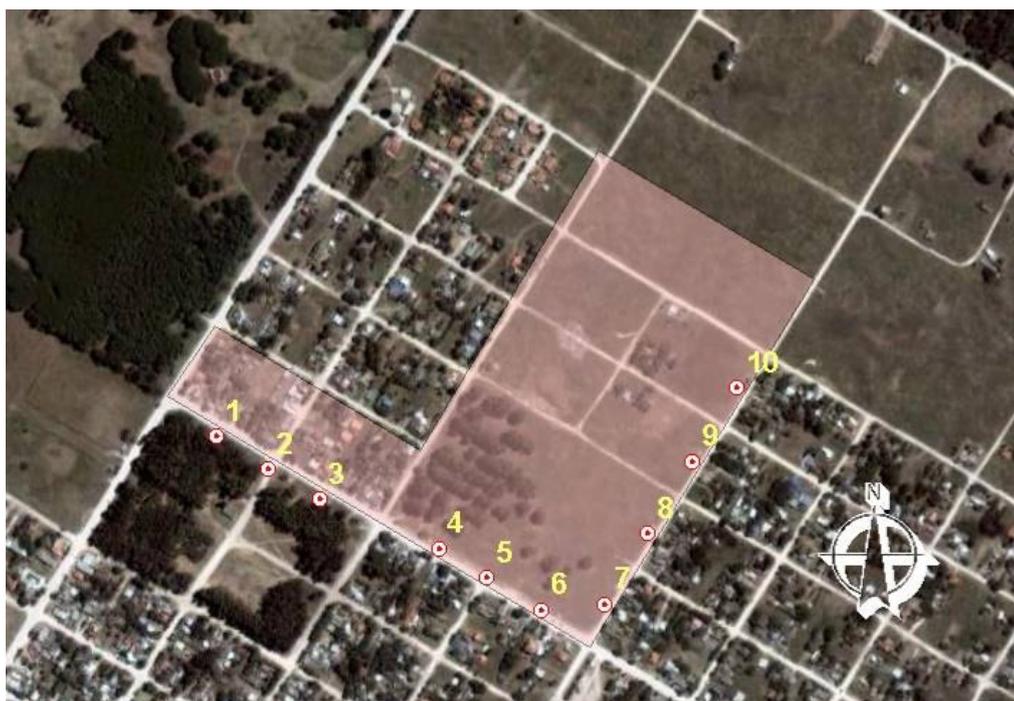
Esta contaminación de origen antropico es producto de no existir servicios cloacales y de la ocupación del perímetro de protección mínimo de la perforación de abastecimiento. En una zona de medanos es difícil el controlar que no se infiltre un soluto, por ello el concepto de perímetro de protección tiene un mayor tamaño o área y depende del sentido del flujo. En el caso de la ciudad de Claromecó es aún más complejo ya que los pozos de explotación se encuentran en el medio de la ciudad con un fuerte crecimiento turístico y muchos de ellos tienen violada su zona de Reserva Acuífera propuesta por el SPAR (Figura 6 y 7). Por otro lado, actualmente el concepto de Reserva Acuífera muy posiblemente se extendería a un área mayor que la propuesta originalmente por el SPAR.

Figura 6. Zona de Reserva Hidrológica definida por el SPAR en la zona de los pozos 1 al 10.

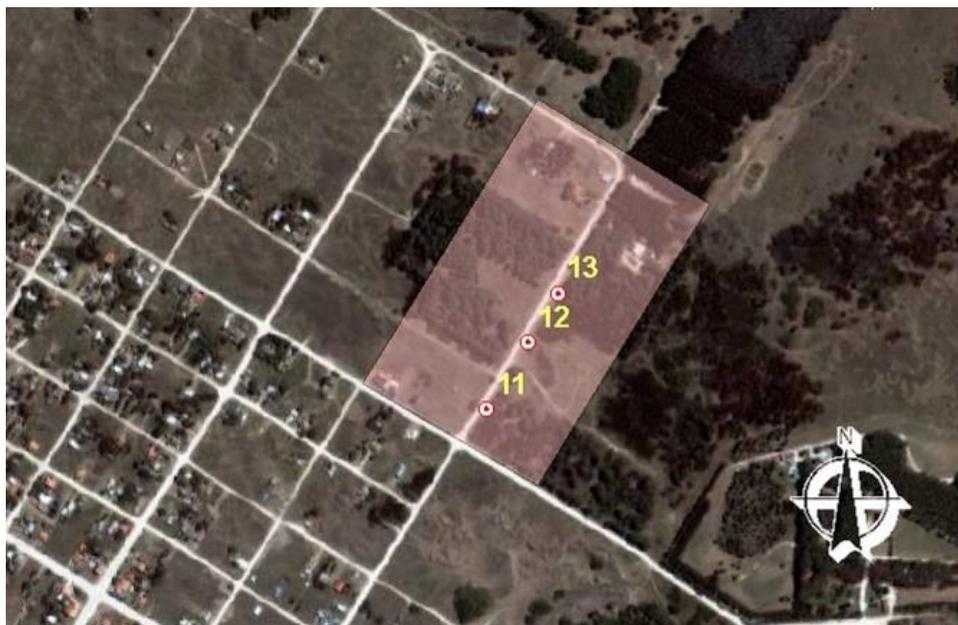
Figura 7. Zona de Reserva Hidrológica definida por el SPAR para los pozos 11, 12 y 13.

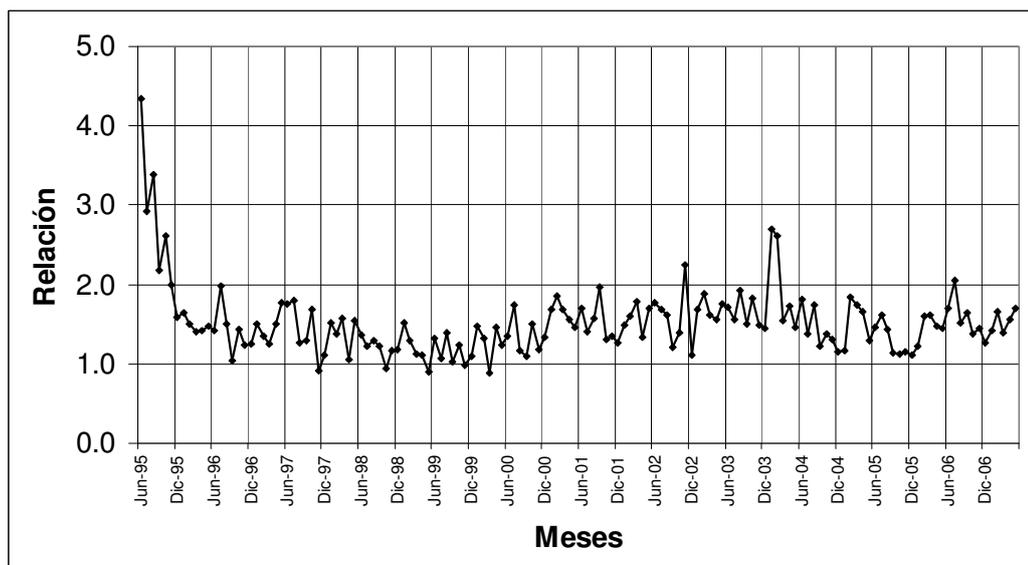
Si se analiza la capacidad máxima de explotación de cada equipo de bombeo de la batería y se tiene en cuenta el consumo de electricidad durante cada mes por pozo, se puede llegar a conocer el volumen bombeado en cada uno de los mismos. De esta forma se puede calcular la relación mensual entre el volumen total de agua bombeado y el volumen total facturado (Figura 8), donde se observan valores medios de 1.52 aproximadamente lo que significa que el sistema esta explotando más agua que la facturada, abriendo distintas hipótesis como que la pérdida en el sistema es mayor que el estimada por la Cooperativa Eléctrica de Claromecó, que existen conexiones clandestinas, que los pozos están perdiendo rendimiento con el tiempo o que se distribuye agua sin facturar, cualquiera de las hipótesis puede ser posible o quizás una combinación entre todas ellas sea la más razonable.

Figura 8. Relación entre el volumen de agua bombeada y el volumen facturado.

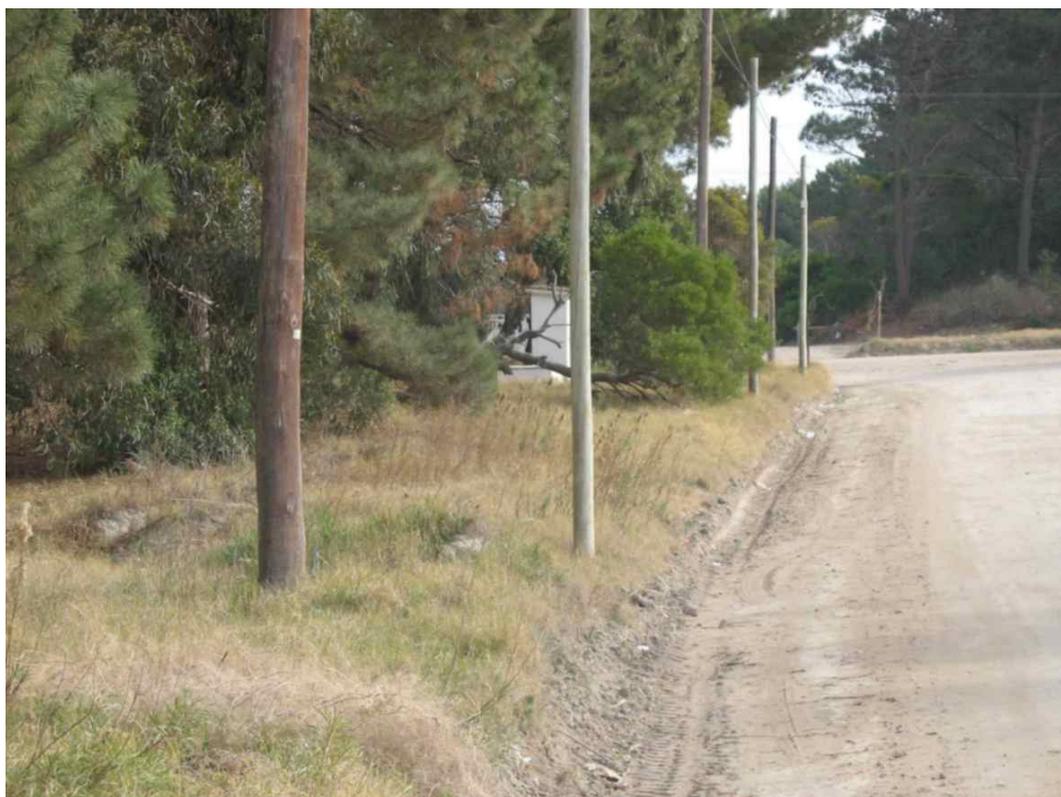
Los análisis de las muestras de aguas de los pozos 1, 2 y 3 situados en calle 27 entre 26 y 30 realizadas en el año 95 (comienzo de su explotación) hasta la actualidad no presentan cambios importantes en la composición físico-química (Anexo III). Ahora, el análisis microbiológico de una muestra de agua del pozo 1 del día 13 de enero de 2006 resultó como no potable por presencia de microorganismos de origen fecal, situación que motivo el dejar de explotar el pozo y extender la media por seguridad a los pozos vecinos 2 y 3, reduciendo la capacidad máxima de explotación actual a 2004 m³ (que corresponde a un 17 % menos).

Foto 1: Pozo1. Calle 27 mirando hacia el Club de Golf.

El pozo N° 1 en el análisis microbiológico del día 13 /01/06 dio no potable con presencia de microorganismos de origen fecal según reza en el protocolo.

- Desactivar los pozos del ejido urbano a medida que estos vayan quedando dentro de las zonas urbanas o sustituidas por nuevas perforaciones, evidentemente sin clausurarlos para que estos pozos queden de reserva para situaciones críticas.

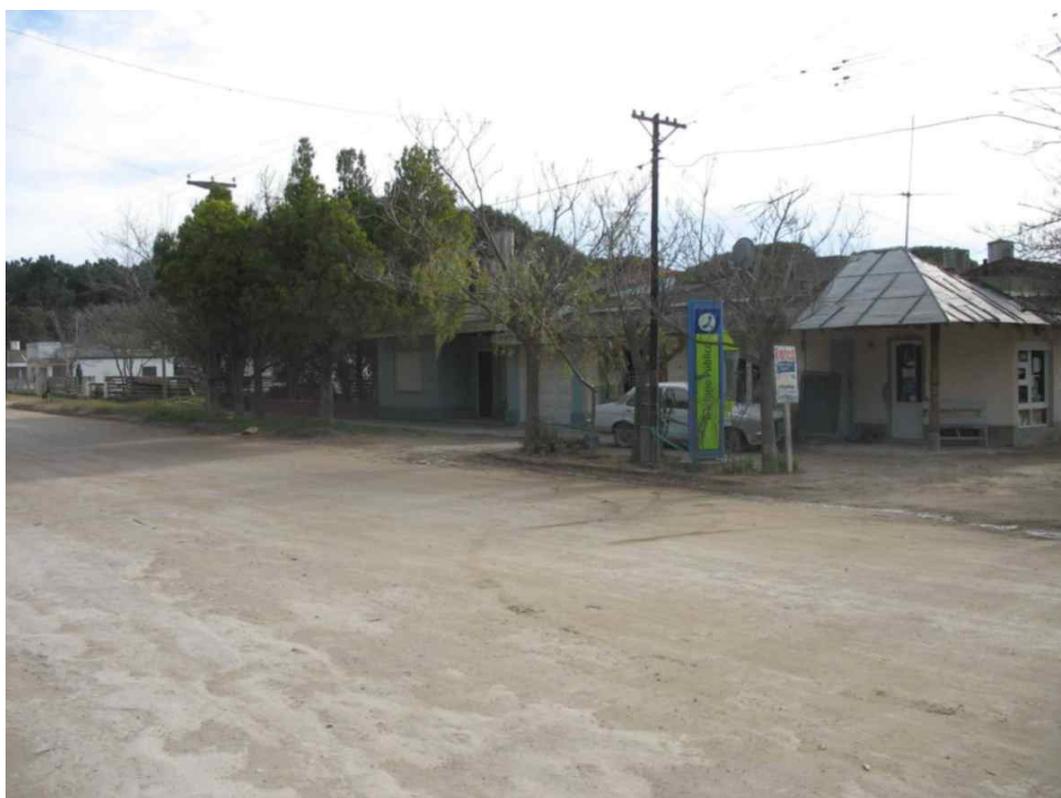
Foto 2: Calle 27 mirando el Club de Golf. Urbanización frente al pozo 1, sugerida como Zona de Reserva Acuífera por el S.P.A.R.

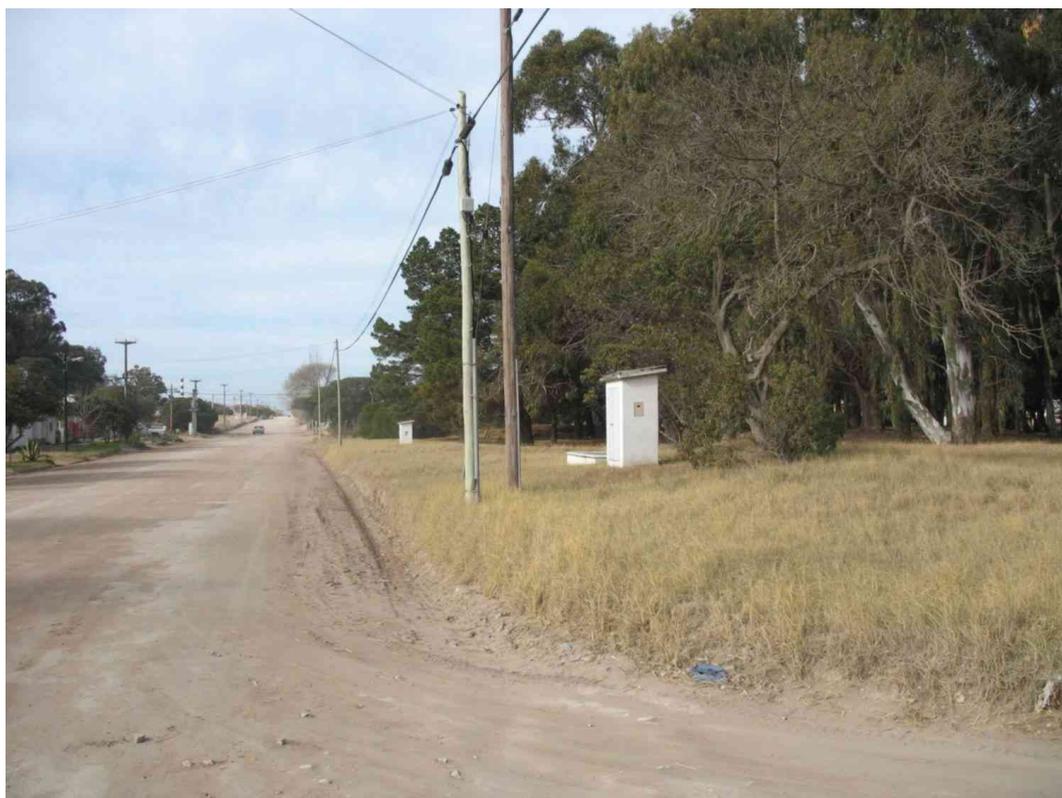
Foto 3: Pozos 2 y 3. Calle 27 mirando hacia el Faro.

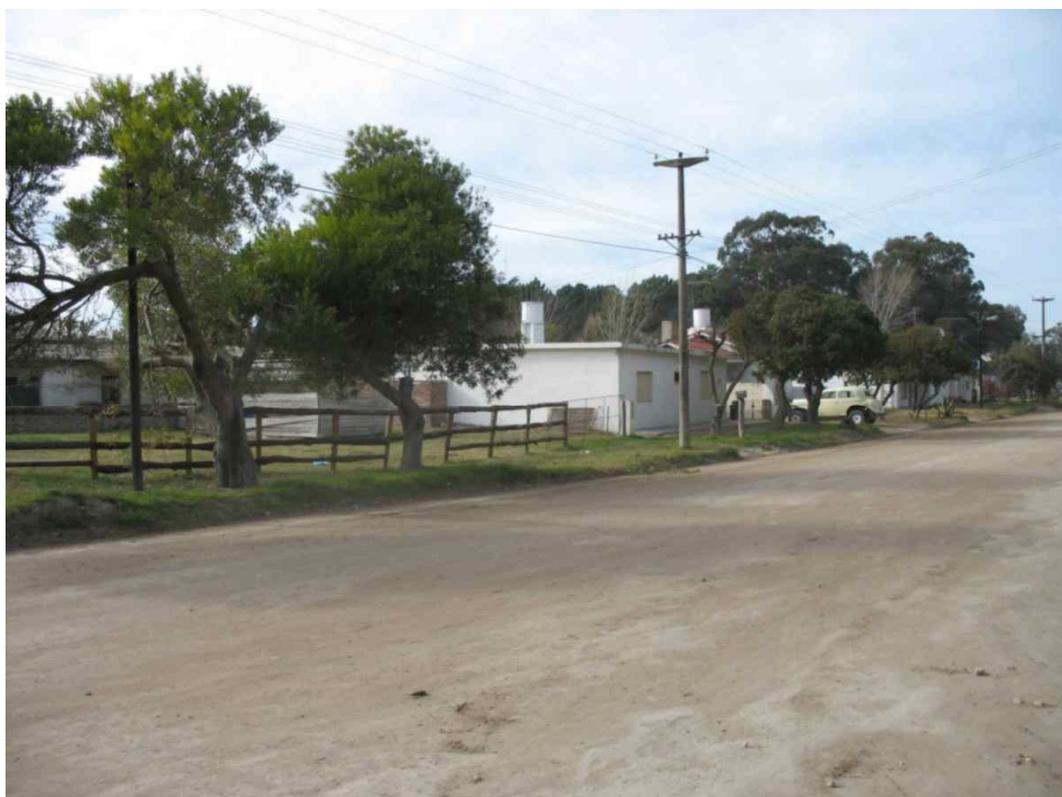
Foto 4: Calle 27 mirando hacia el Faro. Urbanización frente a los pozos 2 y 3, sugerida como Zona de Reserva Acuífera por el S.P.A.R.

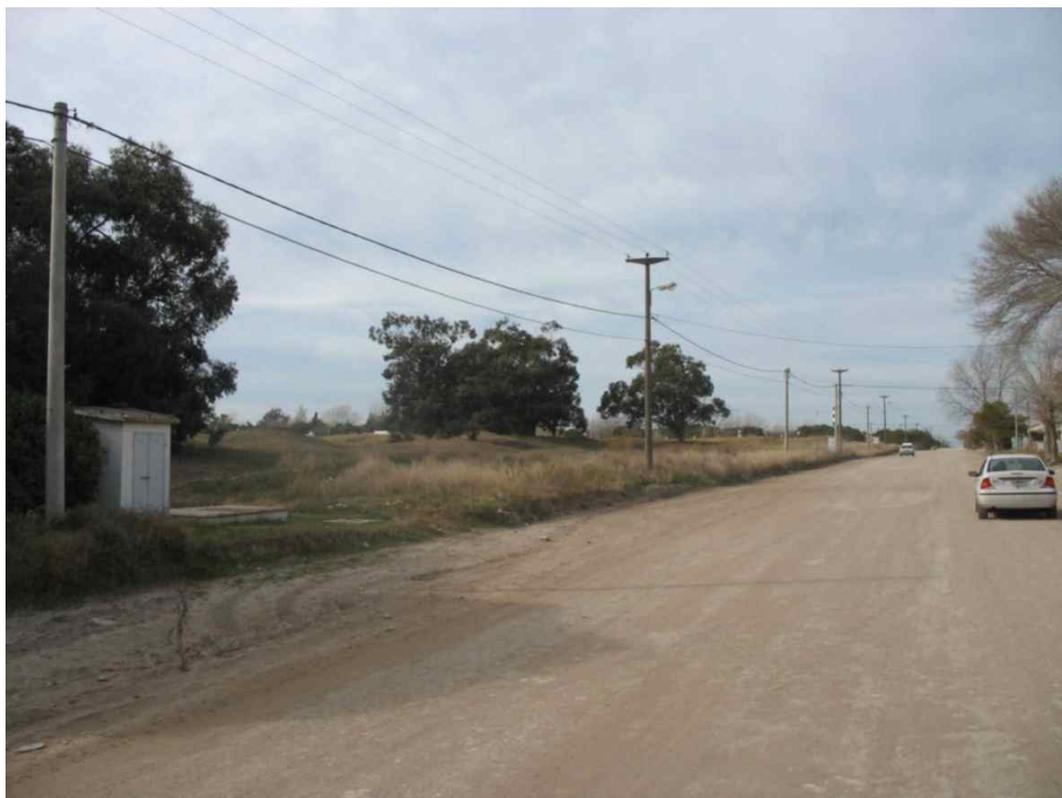
Foto 5: Pozos 4, 5 y 6. Calle 27 mirando hacia el Faro, sugerida como Zona de Reserva Acuífera por el S.P.A.R.

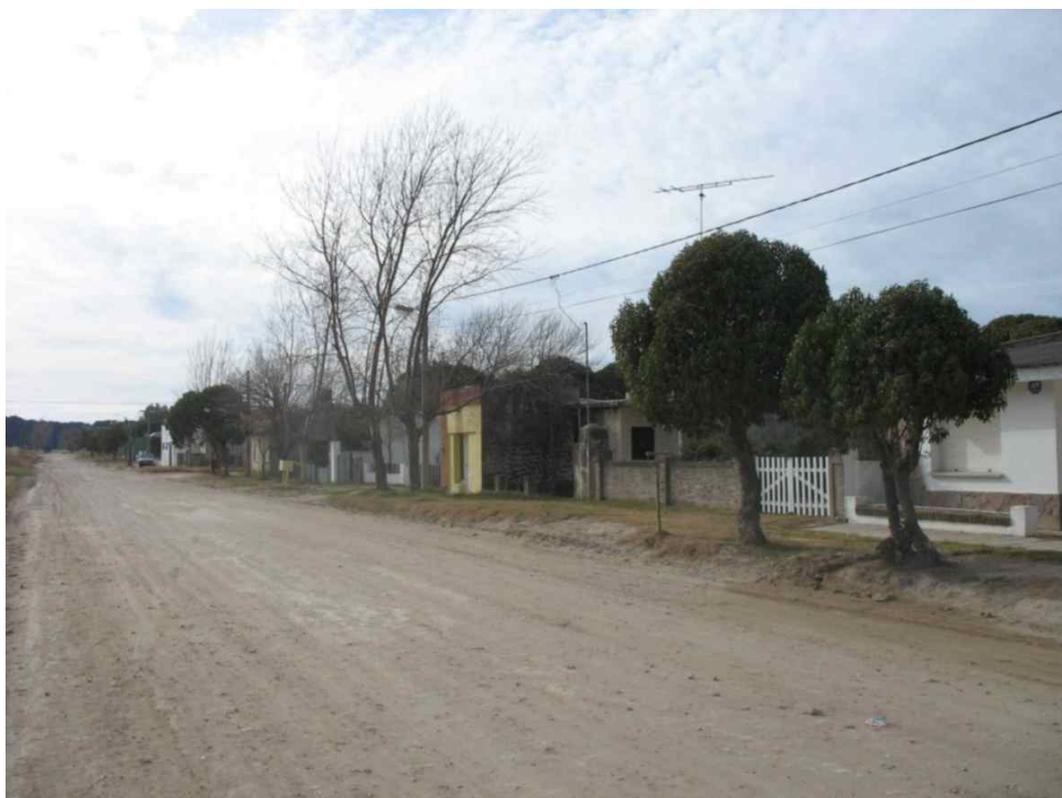
Foto 6: Calle 27 mirando hacia el Faro. Urbanización frente a los pozos 4, 5 y 6.

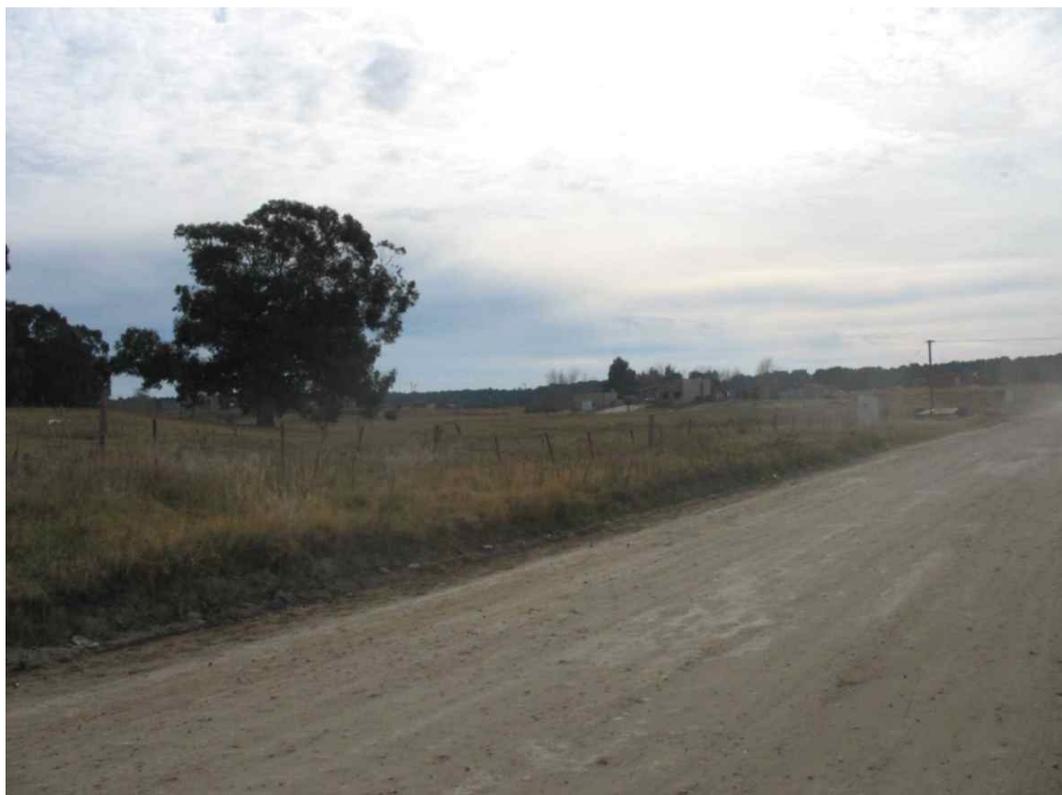
Foto 7: Pozos 7, 8 y 9. Calle 34 mirando hacia el Vivero Municipal, sugerida como Zona de Reserva Acuífera por el S.P.A.R.

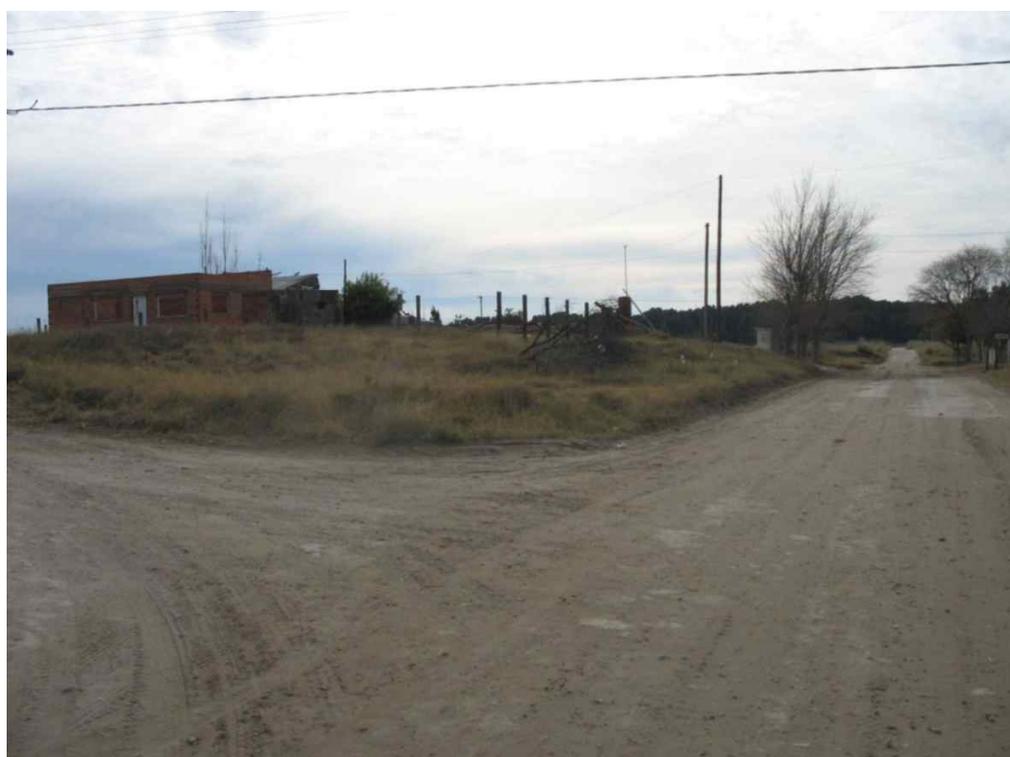
Foto 8: Pozo 10. Calle 34 mirando hacia el Vivero Municipal, sugerida como Zona de Reserva Acuífera por el S.P.A.R.

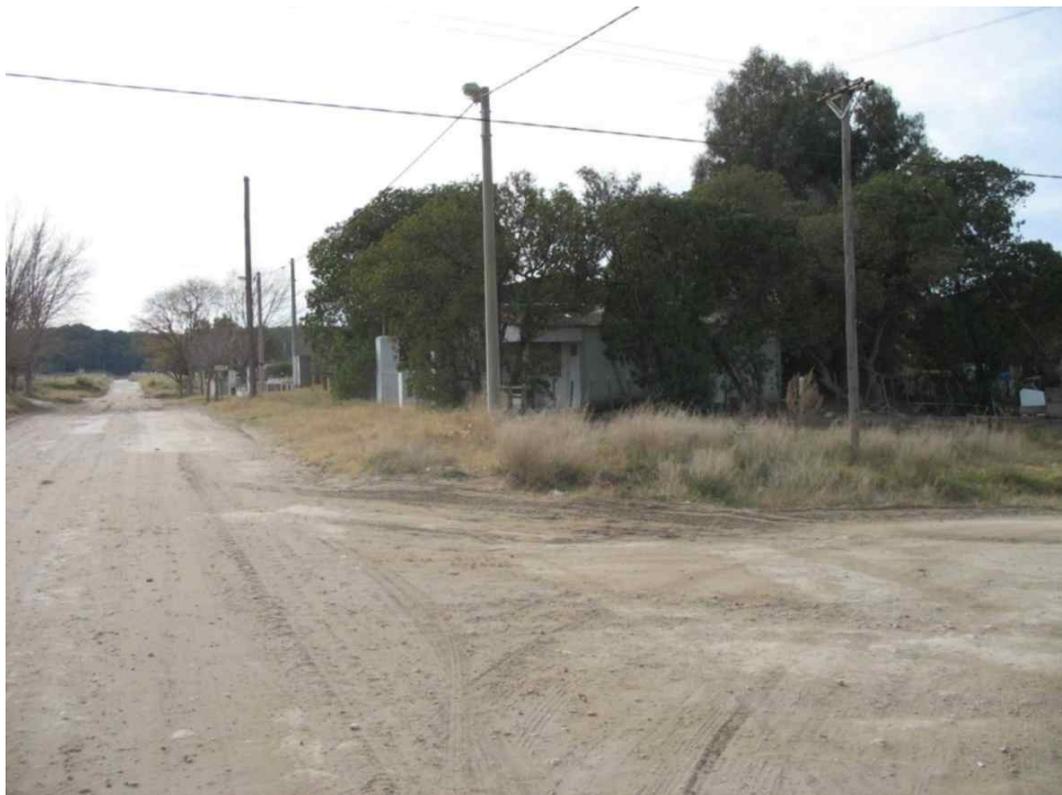
Foto 9: Calle 34 mirando hacia el Vivero Municipal. Urbanización frente al pozo 10.

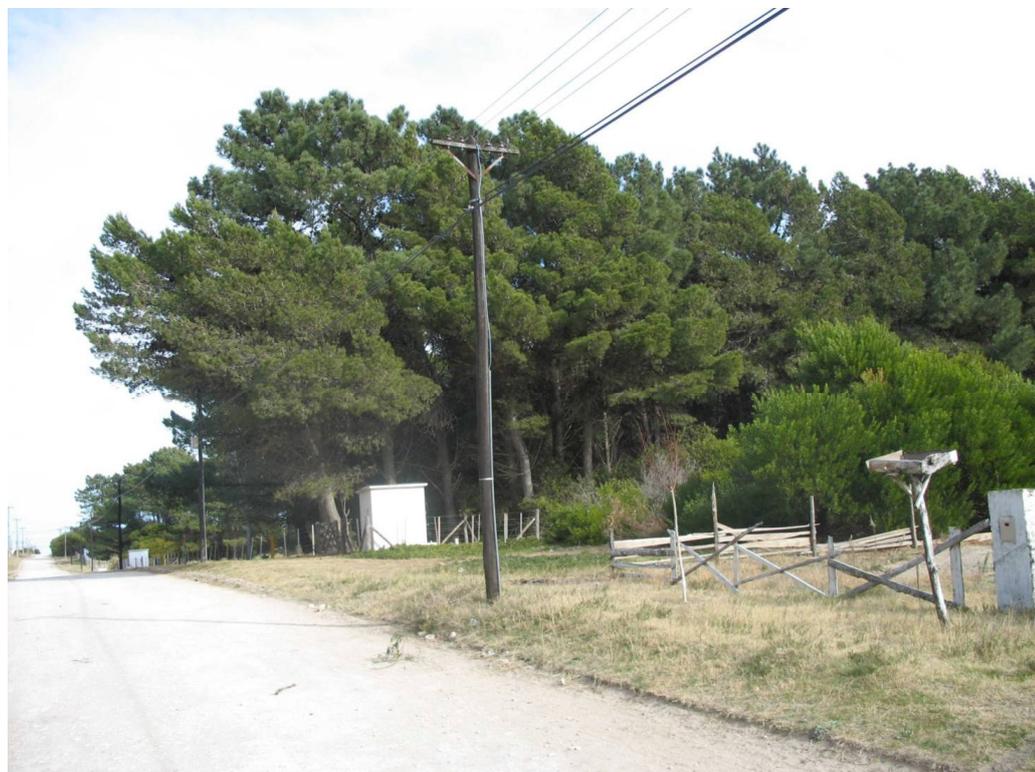
Vauthay (2004) advierte en su informe de un alto contenido de Flúor en los pozos 11, 12 y 13 (ACA) pero no presentan los valores.

Foto 10: Pozos 13, 12 y 11. Calle 46 mirando hacia el mar y frente al Camping ACA, sugerida como Zona de Reserva Acuífera por el S.P.A.R.

- Una rápida conexión de los pozos 15, 16 y 17 a la red de abastecimiento, posteriormente a una nueva campaña de muestreo de aguas.
- Estudiar en detalle los altos contenidos de Flúor de los pozos 11, 12 y 13, máxime que son pozos de alto rendimiento.

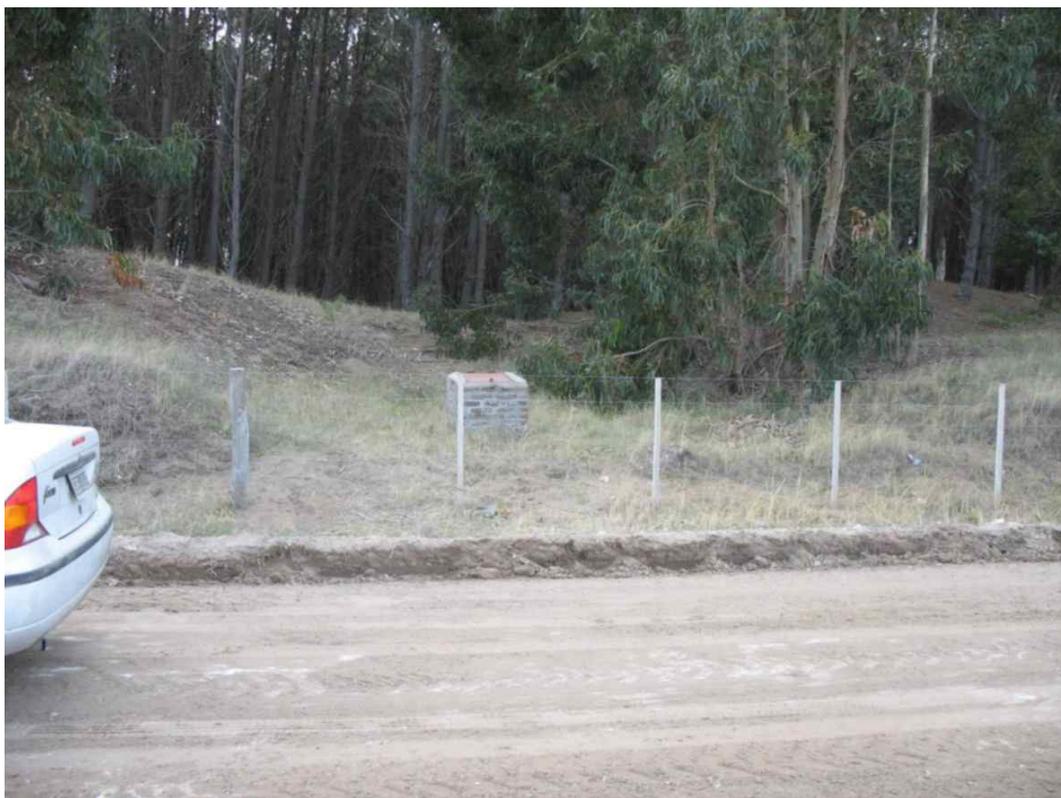
Foto 11: Pozo 14 dentro del Vivero Municipal junto a calle 42.

- Analizar la posibilidad de implementar zonas de lavado de embarcaciones en lugares públicos comunes abastecidos con agua de menor calidad o sin tratamiento y sancionar a los que empleen el suministro urbano, especialmente en los períodos estivales. Por ejemplo, el pozo 14 situado dentro del Vivero Municipal contiene elevados tenores de cloruro.
- Evitar desconectar los pozos 1, 2 y 3 por baja calidad bacteriológica del agua, ya que en situaciones de crisis de abastecimiento se pueden adoptar mecanismos de cloración que permitan evitar el colapso del sistema.

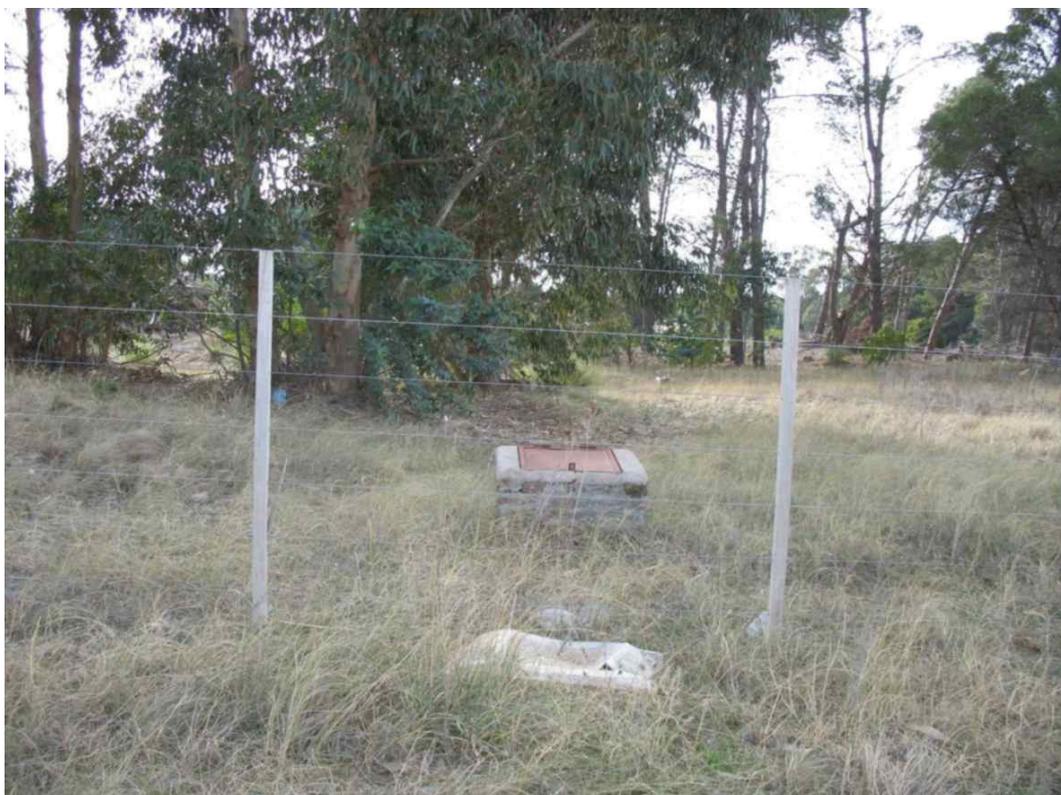
Foto 12: Pozo 15 dentro del Vivero Municipal junto a calle 42.

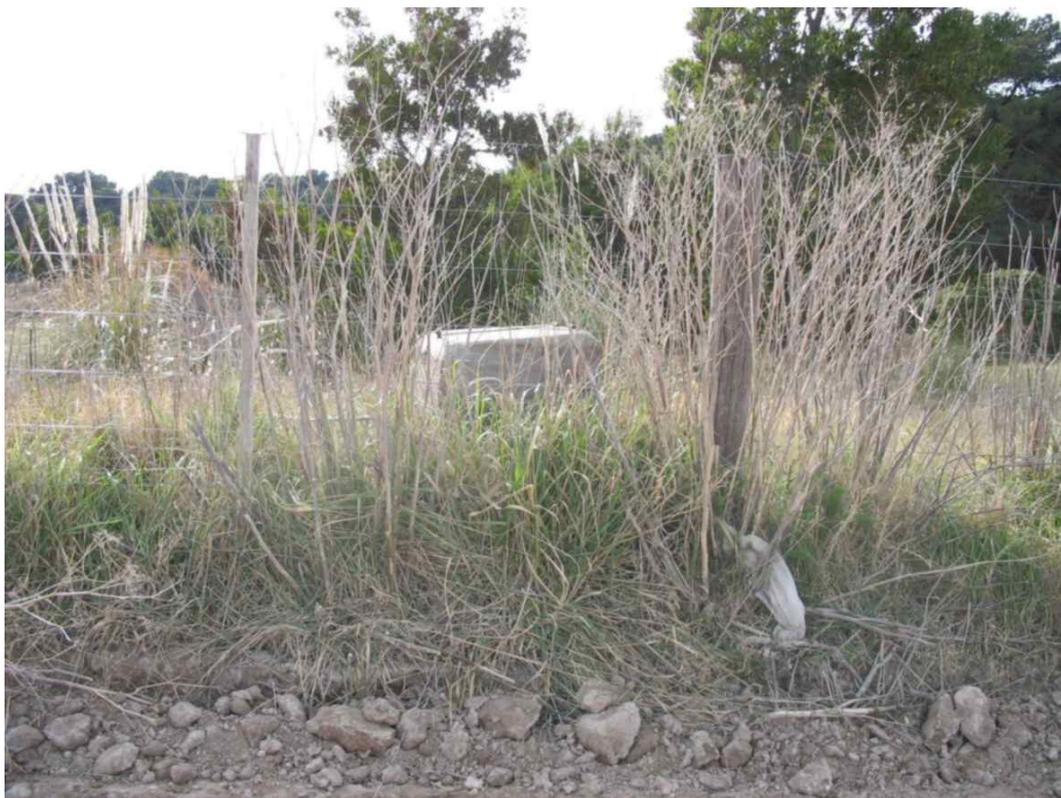
Foto 13: Pozo 16 dentro del Vivero Municipal junto a calle 42.

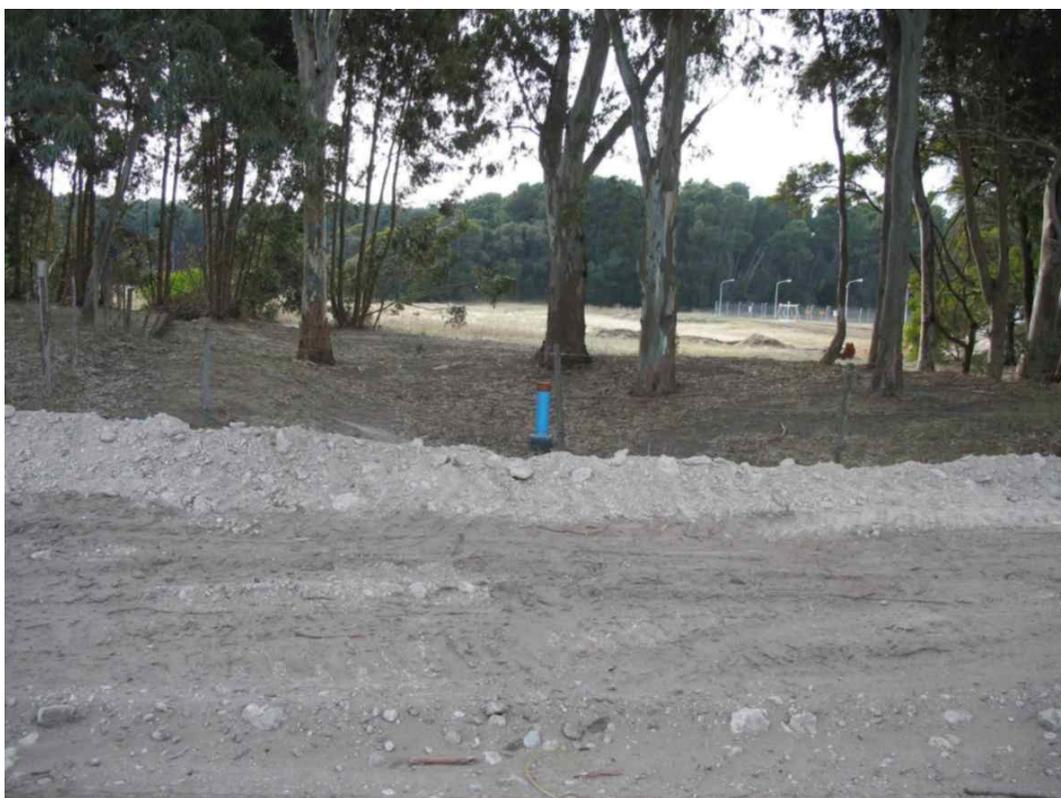
Foto 14: Pozo 17 dentro del Vivero Municipal junto a calle 42.

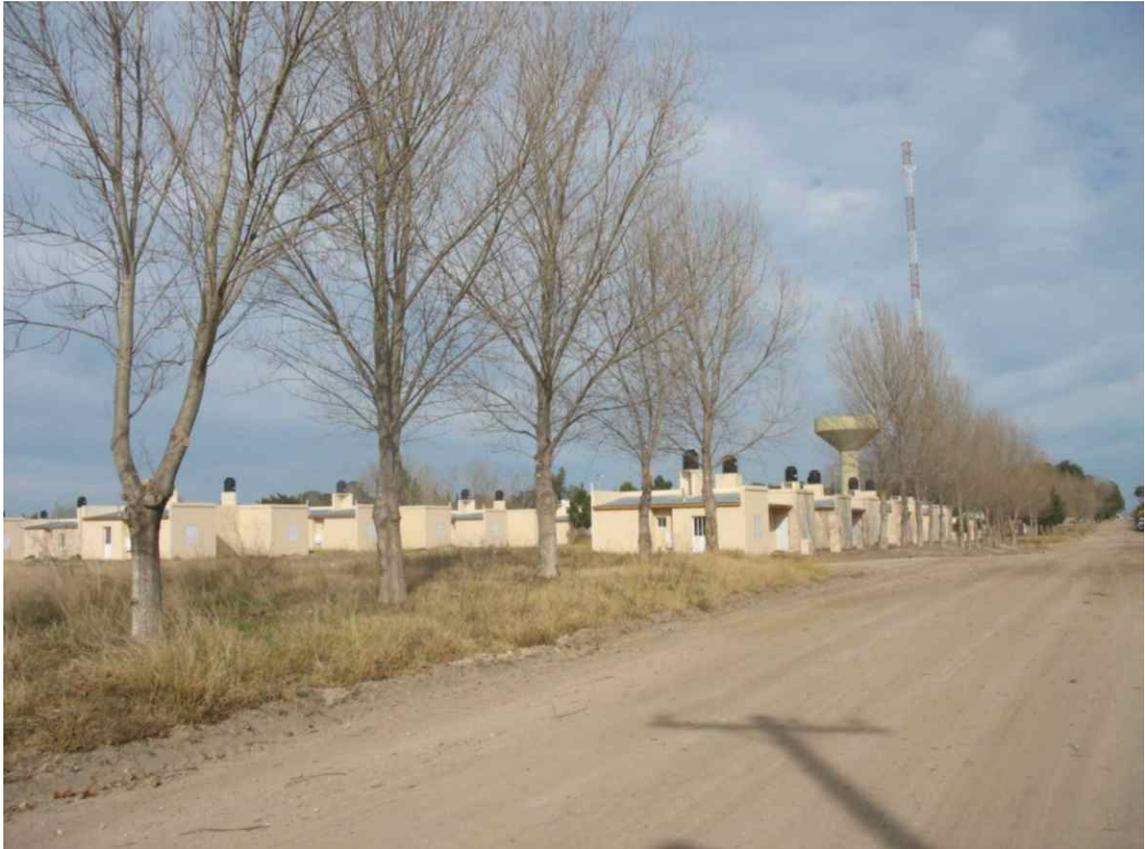
Foto 15: Urbanización junto a la torre de Agua. Calle 26 mirando hacia la torre entre calles 39 y 37.
