DPTO ESTUDIOS Y PROYECTOS		REG 03 FP-P-EYP.01					
	INFORME ESTUDIOS DE FUENTES		Fecha de Aprobación: 01/04/2011 Revisión N° 04					
PROYECTO:	UBICACIÓN	REGIÓN	Puna	Queb.	Ramal	26	Valle	Fecha Estudio:
Provisión de agua potable a la localidad Vinalito	Departamento: Santa Bárbara							
	Latitud Sur: 23° 40' 06,8"							
	Longitud Oeste: 64° 24' 48,75"							
	Altitud: 348 msnm							
	Observ.: comunidad establecida a 50 km al noreste de Lib Gral San Martín.							
CONDICIONES DEL SISTEMA ACTUAL								
Fuente: Pozo 4				Pozo N° 4 ubicado a 500m al oeste del pueblo. Actualmente en funcionamiento.				
Tipo de Captación: subterránea, pozo								
Estación de Aforo:								
Q (lt/seg)	PH	Temp. °C	Pot. Redox	Turbidez (NTU)	Conductividad (us/cm)			
5,5								
Permeab. K (m/día)								
<p>Perfil Hidrogeológico: La localidad de Vinalito se ubica sobre la margen derecha a 2 km del Río San Francisco, influenciada por las estructuras occidentales de la Sierra de Santa Bárbara, con suaves pendientes hacia el oeste y al norte, donde drenan hacia el colector principal.</p> <p>Dada las condiciones morfoestructurales dominantes en este sector del valle, los sedimentos de edad cuaternaria que cubr

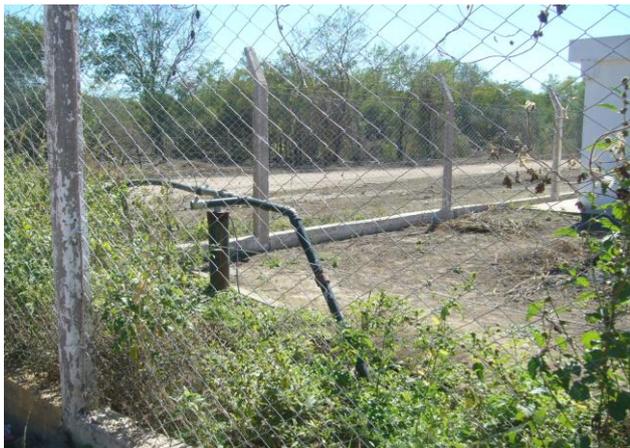
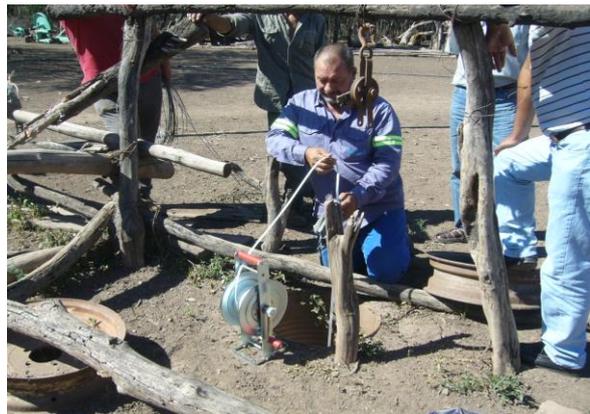
<p>Análisis Químicos, Protocolo N° 9fyq291257tox (23/04/13) presenta valores anómalos de dureza y cloruros siendo no apta para consumo humano.</p>								
<p>Observaciones: Pozo YPF ubicado a unos 6,5 km al este del pueblo. Solo utilizado por lugareños para consumo animal y esporádicamente humano (sin potabilizar). Extracción de agua por medio manual (baldes)</p>				<p>Tipificación de Riesgo: rotura o desperfecto del sistema de bombeo. Corte de energía eléctrica.</p>				
CONCLUSIONES - PROPUESTA								
<p>Por las características químicas del agua del pozo de la cooperativa Fraile Pintado solo puede ser aprovechado para riego. En cuanto al agua aprovechada para consumo humano se propone el mejoramiento de la calidad de los pozos existentes mediante la instalación de una planta de abatimiento de hierro, sulfato y dureza.</p>

Para el acondicionamiento del pozo de la cooperativa se recomienda lo siguiente: **1. Rehabilitación.** Expulsar los sedimentos (finos o pequeños) del pozo por medio de aire o agua comprimidos. Colocando la manguera del compresor en el pozo y expulsando los sedimentos por presión del aire o agua hasta que el agua que sale del pozo esté limpia. **2. Desinfección.** Luego de la rehabilitación del pozo, determinar los niveles de turbiedad y el pH para garantizar que la cloración sea efectiva (desinfección). No permitir el uso del pozo durante el proceso de limpieza. El agua tendrá una concentración alta de cloro que le dará un mal sabor y olor, y puede ser peligrosos. Después del período de contacto, extraer el agua del pozo con aire comprimido. Medir la concentración de cloro mediante un kit de comparación. Una vez acondicionado el pozo se instala el sistema de bombeo para determinar el caudal específico del pozo (lt/seg x metro de depresión), niveles estático y dinámicos. Estos datos nos permiten conocer la capacidad de extracción de agua que están influenciado directamente con características de los acuíferos captados y las condiciones en que se encuentran actualmente los filtros. Una vez obtenido el caudal específico se puede inferir el volumen de agua a conseguir de acuerdo a la ubicación (profundidad) y tipo (HP) de la bomba sumergible. Tener en cuenta que los pozos de la zona se comportan de manera similar, por lo tanto se podría deducir sus características al pozo en estudio.
