UBICACIÓN ZONA : Puna Queb. Ramal Valle 13

Provisión de agua potable al paraje LOS BLANCOS (sector 2) flías. Burgos

Departamento: Palpalá
 Latitud Sur: 24° 11' 14,56"
 Longitud Oeste: 65° 12' 32,53"
 Altitud: 1224 msnm
 Observ.: paraje ubicado a 16 km al este de San Salvador de Jujuy. Se accede por la ruta Provincial N° 56 (forestal) y luego se conecta con la RPN° 20.

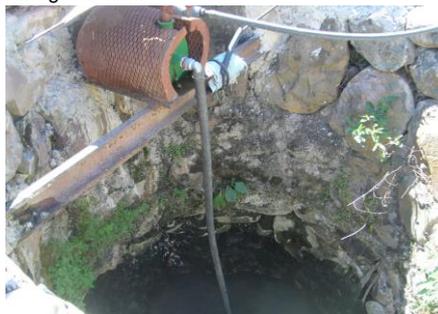
Pozo Flía. Burgos Daniel

Observaciones: Pozo Burgos Daniel, Ø 1,5 m, profundidad 1,23 m, NF 0,8 m recuperación 50hs (sept 10)

Los pozos no presentan protección sanitaria (tapas) y en época se estiaje disminuyen su capacidad de extracción, principalmente el pozo de Burgos Daniel, con el agravante de estar ubicado aledaño al lecho de un arroyo que en época de lluvias adquiere carácter torrencioso con riesgo de rotura y aumento de turbidez. El pozo N. Burgos tiene mayor capacidad de almacenamiento. Por lo tanto se recomienda utilizar para consumo humano el pozo de N. Burgos para la dos flías y realizar las siguientes mejoras: 1. Pozo N. Burgos, limpiar, profundizar 3 m, proveer de una protección sanitaria (tapa) y conducción hasta conectar con la aducción del pozo de Daniel Burgo. 2. Pozo D. Burgos limpiar, profundizar el pozo N. Burgos 1m, proveer de una protección sanitaria (tapa) y gaviones ante eventuales crecidas del arroyo. Equipar a ambas flías de tanques de almacenamiento.

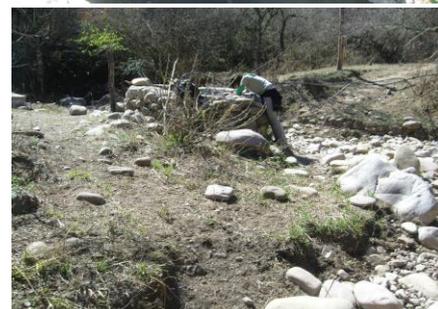
Permeab.K (m/día)	Perfil Hidrogeológico
baja de acuerdo a la recuperación del pozo	La zona en estudio corresponde al flanco sudoeste de la serranía de Zapla. Aflora una secuencia sedimentaria cretácico terciaria de areniscas y limolitas de baja permeabilidad que sobreyacen a un paquete estratiforme de areniscas cuarcíticas y lutitas Silúricas - Devónicas. Culmina la secuencia sedimentos modernos de pie de monte y fondo de valle de gran amplitud areal, potencia y pocos consolidados, mediana a alta permeabilidad, donde se desarrolla un acuífero libre. (2)

Análisis Químicos: de acuerdo a los resultados de la muestra, no presenta valores anómalos siendo apta para consumo humano. (3)

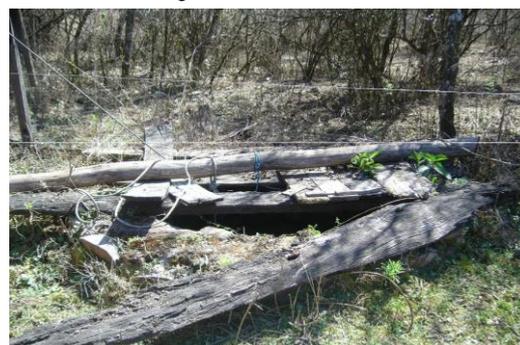
Pozo flía. Natividad Burgos

Observaciones: Pozo Burgos Natividad, Ø 1,5 m, profundidad 11,48 m, NF 9,1 m recuperación 10hs (sept 10)
