DPTO ESTUDIOS Y PROYECTOS INFORME ESTUDIOS DE FUENTES		REG 03 FP-P-EYP.01											
		Fecha de Aprobación: 01/04/2011 Revisión N° 04											
PROYECTO:		UBICACIÓN REGION		Puna	31	Queb.	Ramal	Valle	Fecha Estudio: 19/10/12				
Provisión de agua potable a la localidad Pozo Colorado		Departamento:		Tumbaya									
		Latitud Sur:		23° 33' 03,96"									
		Longitud Oeste:		65° 49' 04,54									
		Altitud:		3425 snmm									
		Observ.:											
CONDICIONES DEL SISTEMA ACTUAL													
Fuente: pozo excavado (1)		Ubicación de pozo excavado con depósito elevado. En segundo plano el pueblo											
Tipo de Captación: subterránea por bombeo (2)

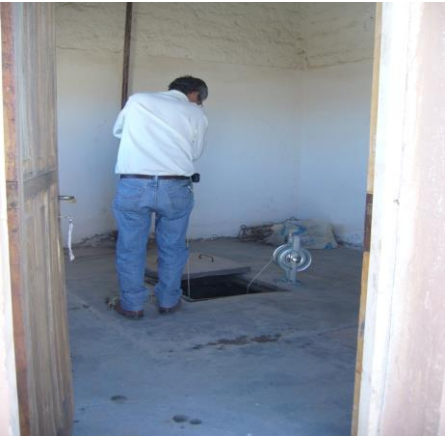
Análisis Químicos, Protocolo N° 1 fyq288773 tox no presenta valores anómalos resultando apta para consumo humano. (4)													
Observaciones: no se pudo determinar el caudal de bombeo debido a que el bomba (eléctrica) conectada al grupo electrógeno que abastece al pueblo funciona de 16 a 24hs.		Tipificación de Riesgo: alto. Tiempo de provisión escaso y/o corte de energía eléctrica. Desperfectos del equipo de bombeo. Roturas de cañería por congelamiento.											
FUENTE ALTERNATIVA													
Fuente: (1)		Pozo excavado utilizado para proveer de agua potable al pueblo											
Tipo de Captación: (2)

Estación de Aforo:													
Q (lt/seg)	PH									Temp. (°C)	Pot. Redox	Turbidez (NTU)	Conductividad (us/cm)
	7									17,3	-5,6	10,4	1420
Permeab.K (m/día)													
Perfil Hidrogeológico: (3)													
Análisis Químicos, Protocolo N° (4)													
Observaciones		Tipificación de Riesgo: alto. Tiempo de provisión escaso y/o corte de energía eléctrica. Desperfectos del equipo de bombeo. Roturas de cañería por congelamiento.

CONCLUSIONES - PROPUESTA													
Dado que el sistema organizado de agua potable actual no satisface las necesidades mínimas de la población ya que la electrobomba instalada en el pozo está conectada al sistema energético que provee al pueblo y este solo funciona unas horas. Por lo tanto se recomienda como complemento la instalación de un bombeo a energía solar que pueda extraer agua todo el periodo diurno para aumentar el volumen de agua.													
Fecha Entrega de Informe:		Firma y Aclaración:

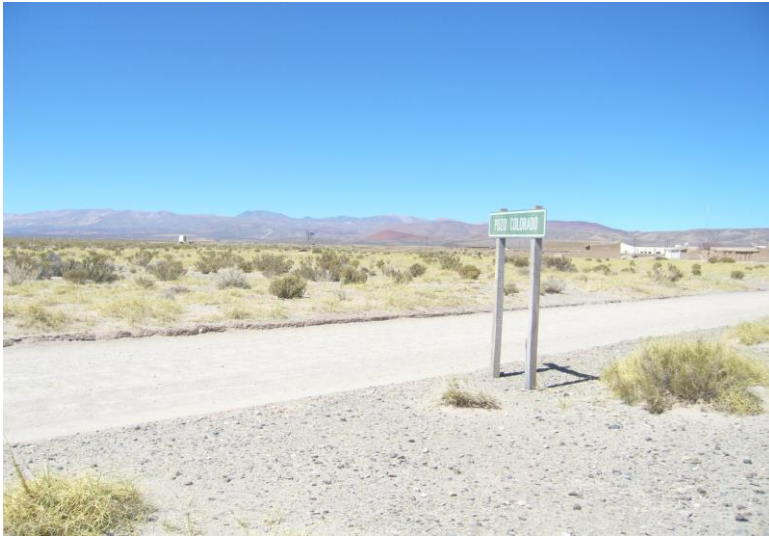
Entrada al pueblo de P. Colorado). En segundo plano a la izquierda la cisterna elevada (pozo para agua potable).
